Einschätzung von Durchlass-Bauwerken und Gefährdung des Fischotters

Aufnahme Nummer: 2148-014

Aufnahme-Datum: 02.08.2010

Gewässername: k.A.
Lage: woserow B109
Straße: B 109
Bundesstraße
Todfunde: 1

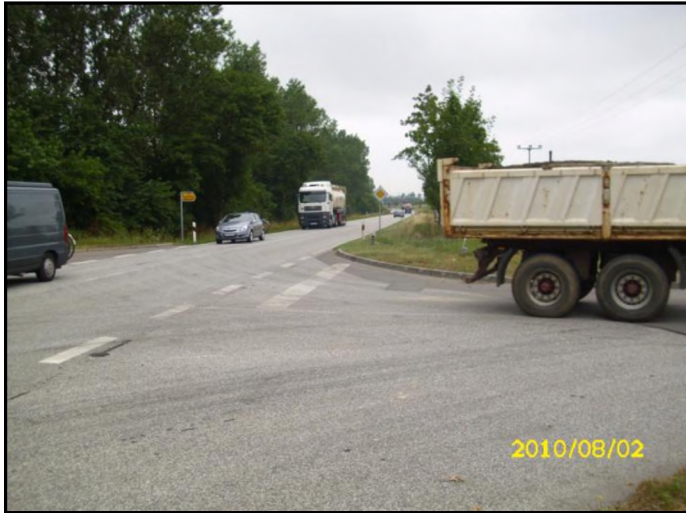
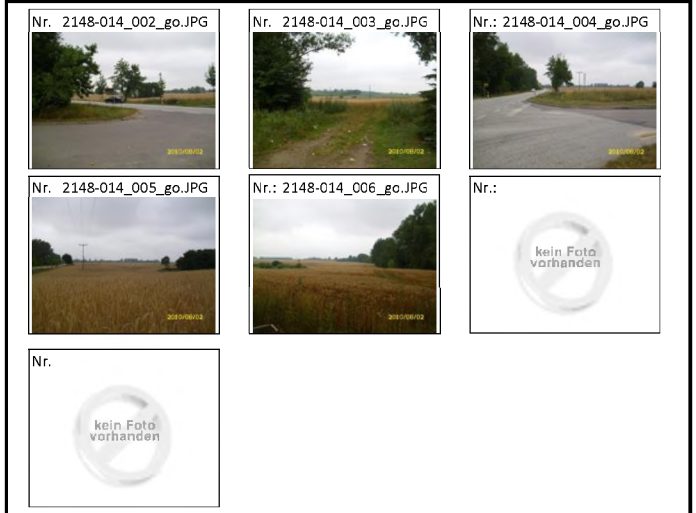
Nr.: 2148-014_001_go.JPG

sonstige Störfaktoren: Gewässer fehlt

Brückentyp: kein Durchlass Durchlaß Durchmesser: k.A.

Bedeutung im Habitatverbund: gering
Verkehrsdichte: hoch
Brückenindex: 0
Durchlass-Tauglichkeit: ungeeignet

Der Wechsel ist nachvollziehbar, weil es sich um eine Senke mit mehreren Sölle zwischen zwei Gewässersystemen handelt. Mit Trockendurchlässen an beide Achsen (Soll-Soll und Straßengraben-Pötterbeckniederung) lässt sich dieser Gefahrenpunkt für Fischotter (und sonstige kleine bis fuchsgröße Tiere) sicherer machen.

Geschwindigkeitsbegrenzung	<input type="checkbox"/>	Bermen an Ufer anbinden	<input type="checkbox"/>
Trockenröhre einbringen	<input checked="" type="checkbox"/>	Wiesenzufahrten verlegen	<input type="checkbox"/>
		Komplexmaßnahmen notwendig	<input type="checkbox"/>
