Einschätzung von Durchlass-Bauwerken und Gefährdung des Fischotters

Aufnahme Nummer: 2148-018 Aufnahme-Datum: 13.04.2010

Gewässername: k.A.
Lage: Abzweig Daugzin
Straße: B 109
Bundesstraße
Totfunde: 1

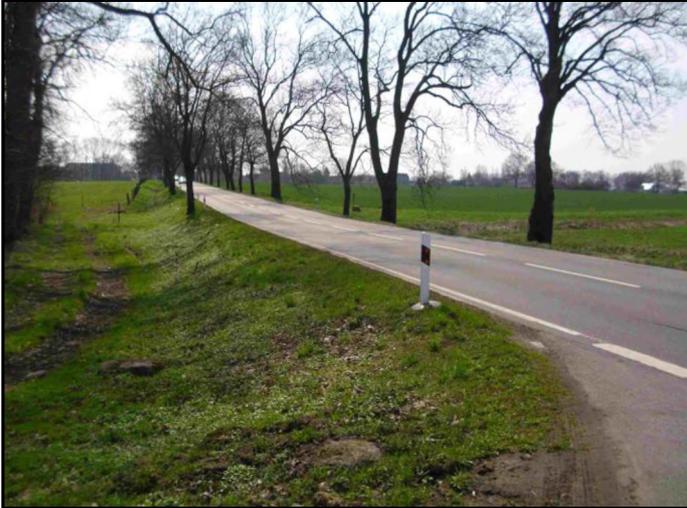
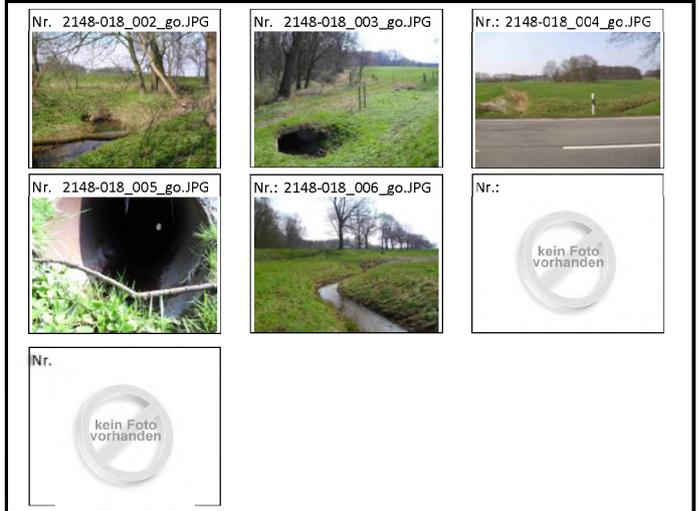
Nr.: 2148-018_001_go.JPG

Störfaktoren: Ungünstiges 'Länge zu Durchmesser'-Verhältnis , Knick im Gewässerverlauf. Gefahr, dass Otter den kürzesten Weg wählen

Zufahrt Wiese/Feld, der Otter aus dem Wasser und damit auf die Böschung und dichter an die Straße führt.

Bedeutung im Habitatverbund: sehr hoch
Verkehrsdichte: hoch
Brückenindex: 0,015
Durchlass-Tauglichkeit: ungeeignet

Trennung Wehr Durchlass	<input type="checkbox"/>	keine notwendig	<input type="checkbox"/>
Installation oberhalb Wehr	<input type="checkbox"/>	Markierstruktur Steinsch	<input type="checkbox"/>
Installation unterhalb Wehr	<input type="checkbox"/>	Markierstruktur Ufersubstrat	<input type="checkbox"/>
Entfernung Rechen	<input type="checkbox"/>	Markierstruktur Laufbohle fest	<input type="checkbox"/>
Entfernung sonstige Hindernisse	<input type="checkbox"/>	Markierstruktur Laufbohle schwimmend	<input type="checkbox"/>
Kastendurchlass/Maul eins. Berme	<input type="checkbox"/>	Markierstruktur Podest	<input type="checkbox"/>
Kastendurchlass/Maul beids. Berme	<input checked="" type="checkbox"/>	Verrohrung öffnen	<input checked="" type="checkbox"/>
Markierstruktur einseitig	<input type="checkbox"/>	Leit-/Schutzzäune notwendig	<input type="checkbox"/>
Markierstruktur beidseitig	<input type="checkbox"/>	Leitstrukturen/ -senken einrichten	<input checked="" type="checkbox"/>

Geschwindigkeitsbegrenzung	<input type="checkbox"/>	Bermen an Ufer anbinden	<input type="checkbox"/>
Trockenröhre einbringen	<input checked="" type="checkbox"/>	Wiesenzufahrten verlegen	<input type="checkbox"/>
		Komplexmaßnahmen notwendig	<input type="checkbox"/>
