Einschätzung von Durchlass-Bauwerken und Gefährdung des Fischotters

Aufnahme Nummer: 2148-019 Aufnahme-Datum: 13.04.2010

Gewässername: k.A.
Lage: Ziethen bauernhof
Straße: B 109
Bundesstraße
Totfunde: 0

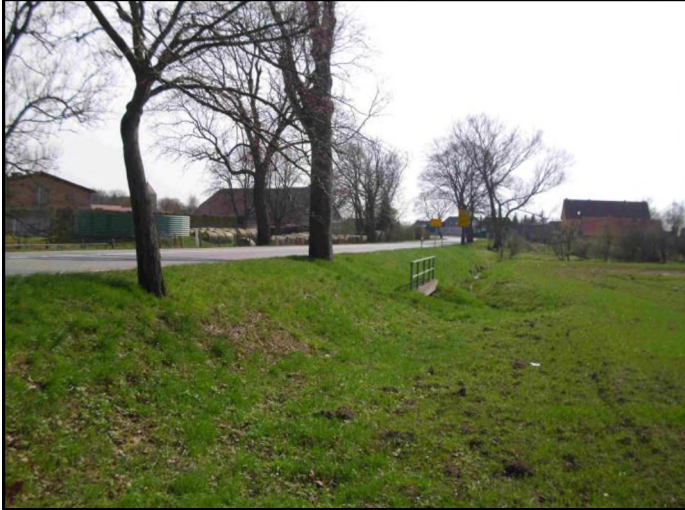
Nr.: 2148-019_001_go.JPG

Störfaktoren: Ungünstiges 'Länge zu Durchmesser'-Verhältnis , Knick im Gewässerverlauf. Gefahr, dass Otter den kürzesten Weg wählen

Zufahrt Wiese/Feld, der Otter aus dem Wasser und damit auf die Böschung und dichter an die Straße führt.

Bedeutung im Habitatverbund: sehr hoch
Verkehrsdichte: hoch
Brückenindex: 0,018
Durchlass-Tauglichkeit: ungeeignet

Geschwindigkeitsbegrenzung	<input type="checkbox"/>	Bermen an Ufer anbinden	<input type="checkbox"/>
Trockenröhre einbringen	<input checked="" type="checkbox"/>	Wiesenzufahrten verlegen	<input type="checkbox"/>
		Komplexmaßnahmen notwendig	<input checked="" type="checkbox"/>

Mehrere Totfunde in der Umgebung belegen, dass es wichtig ist, an dieser Stelle eine sichere Querung zu realisieren.
