# Einschätzung von Durchlass-Bauwerken und Gefährdung des Fischotters

Aufnahme Nummer: 2148-023

Aufnahme-Datum: 04.06.2010

Gewässername: k.A.  
Lage: Johannishof  
Straße: B 110  
Bundesstraße  
Todfunde: 0

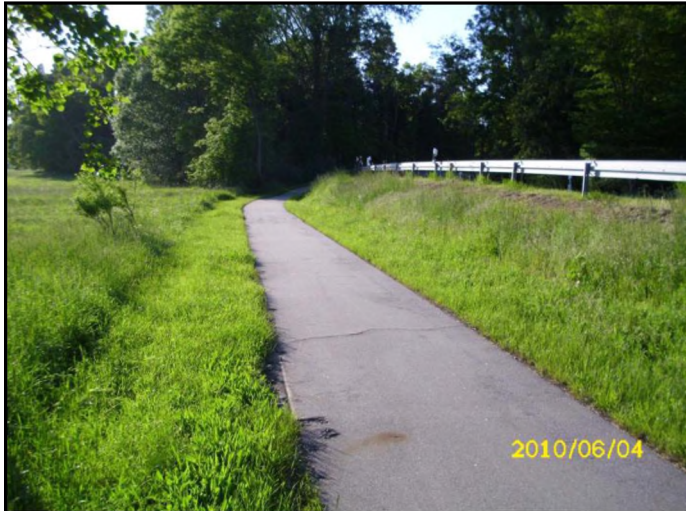
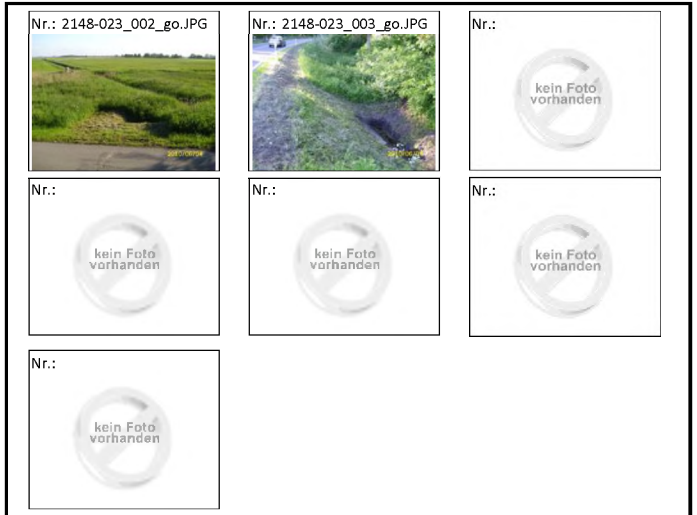
Nr.: 2148-023\_001\_go.JPG

Störfaktoren: Flutungsgefahr , Straßengraben offen mit Gewässer verbunden (in 1 oder mehr Richtungen). Gefahr, dass Otter diese Rinnen hochwandern und dann am Ende auf die Straße laufen.

Parallelweg, der Otter aus dem Wasser und damit auf die Böschung und dichter an die Straße führt. , Ungünstiges 'Länge zu Durchmesser'-Verhältnis

Bedeutung im Habitatverbund: mittel  
Verkehrsdichte: hoch  
Brückenindex: 0,022  
Durchlass-Tauglichkeit: ungeeignet

Geschwindigkeitsbegrenzung	<input type="checkbox"/>	Bermen an Ufer anbinden	<input type="checkbox"/>
Trockenröhre einbringen	<input checked="" type="checkbox"/>	Wiesenzufahrten verlegen	<input type="checkbox"/>
		Komplexmaßnahmen notwendig	<input type="checkbox"/>
