Einschätzung von Durchlass-Bauwerken und Gefährdung des Fischotters

Aufnahme Nummer: 2148-024 Aufnahme-Datum: 11.06.2010

Gewässername: Rosenhäger Beck
Lage: Rosenhagen
Straße: k.A.
sonstige Straße
Todfunde: 1

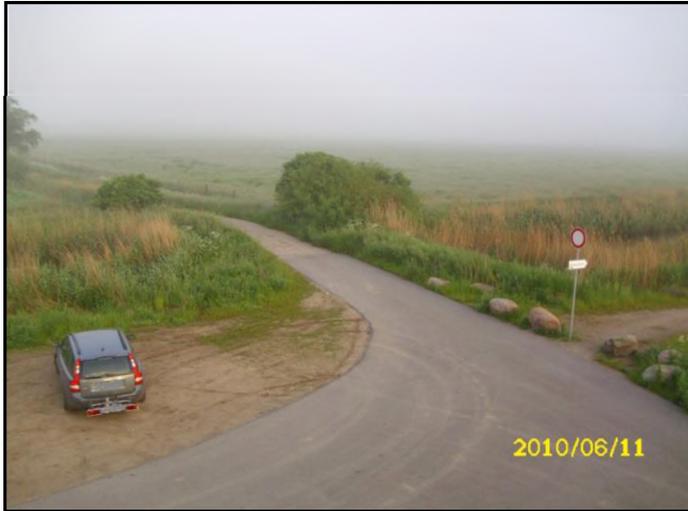
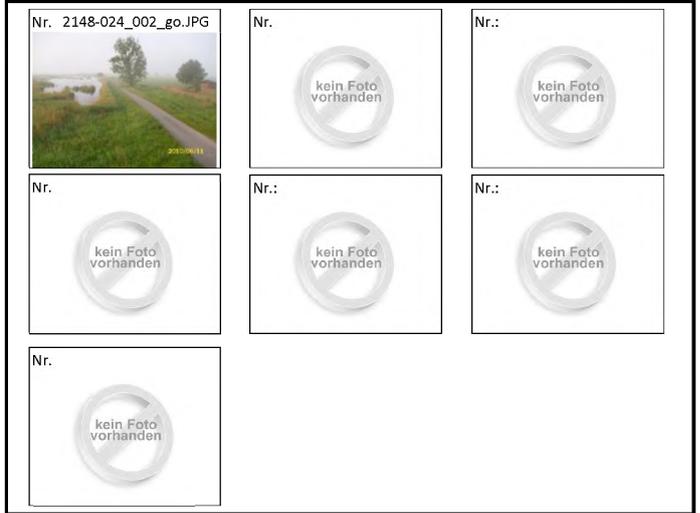
Nr.: 2148-024_001_go.JPG

Störfaktoren: DL vollständig geflutet, Böschung ungünstig für wandernde Tiere (zum Gewässer steiler und tiefer als Böschung zur Straße).

Bedeutung im Habitatverbund: sehr hoch
Verkehrsdichte: mittel
Brückenindex: 0
Durchlass-Tauglichkeit: ungeeignet

Geschwindigkeitsbegrenzung	<input checked="" type="checkbox"/>	Bermen an Ufer anbinden	<input type="checkbox"/>
Trockenröhre einbringen	<input type="checkbox"/>	Wiesenzufahrten verlegen	<input type="checkbox"/>
		Komplexmaßnahmen notwendig	<input type="checkbox"/>

Totfund war am Mühlengraben. Weil Otterwechsel auch über den Deich (Straße) überall erwartet werden kann, ist es sinnvoll, auch auf diesem Deich (der als Radweg finanziert wurde) die Geschwindigkeit mit Hilfe von radfahrerfreundlichen Bremsschwellen zu reduzieren. (Auch Vogelfamilien, Lurche und Reptilien queren diesen Weg regelmäßig). Sollte der Polder auf der anderen Seite der Straße auch wieder vernässt werden, ist auf jeden Fall eine Reduzierung der Fahrgeschwindigkeit angebracht. An wichtigen Wechselstellen (ehemalige Gräben) wären Durchlässe und oder Bremsschwellen optimal.
