# Einschätzung von Durchlass-Bauwerken und Gefährdung des Fischotters

Aufnahme Nummer: 2148-025 Aufnahme-Datum: 11.06.2010

Gewässername: Rosenhäger Beck  
Lage: Rosenhagen bahn  
Straße: k.A.  
Gleisanlage  
Totfunde: 0

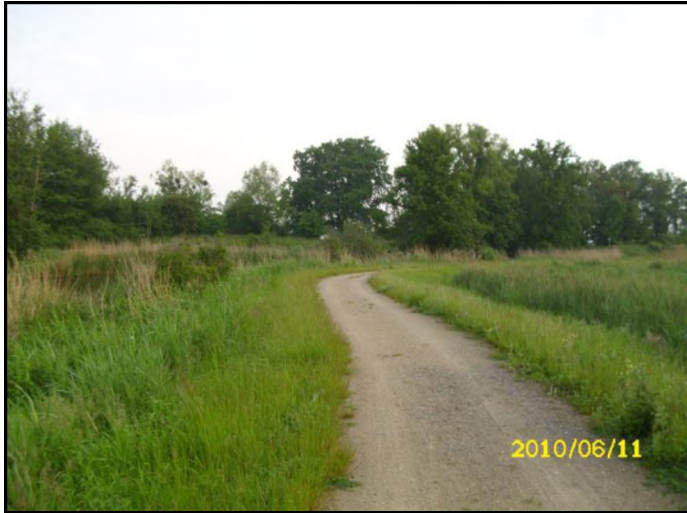
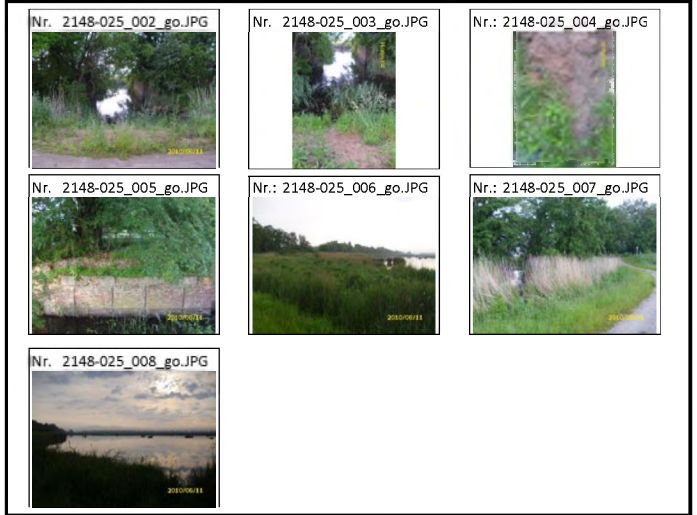
Nr.: 2148-025\_001\_go.JPG

Störfaktoren: Ungünstiges 'Länge zu Durchmesser'-Verhältnis , Knick im Gewässerverlauf. Gefahr, dass Otter den kürzesten Weg wählen

Parallelweg, der Otter aus dem Wasser und damit auf die Böschung und dichter an die Straße führt.

Bedeutung im Habitatverbund: sehr hoch  
Verkehrsdichte: gering  
Brückenindex: 0,72  
Durchlass-Tauglichkeit: ungeeignet

Geschwindigkeitsbegrenzung	<input checked="" type="checkbox"/>	Bermen an Ufer anbinden	<input type="checkbox"/>
Trockenröhre einbringen	<input type="checkbox"/>	Wiesenzufahrten verlegen	<input type="checkbox"/>
		Komplexmaßnahmen notwendig	<input type="checkbox"/>
