# Einschätzung von Durchlass-Bauwerken und Gefährdung des Fischotters

Aufnahme Nummer: 2148-027 Aufnahme-Datum: 02.08.2010

Gewässername: Pötterbeck  
Lage: Östlich Pelsin  
Straße: K 53  
Kreisstraße  
Todfunde: 0

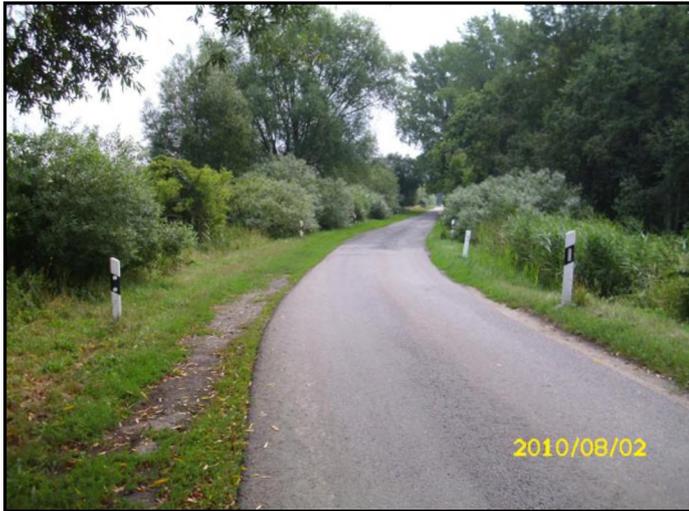
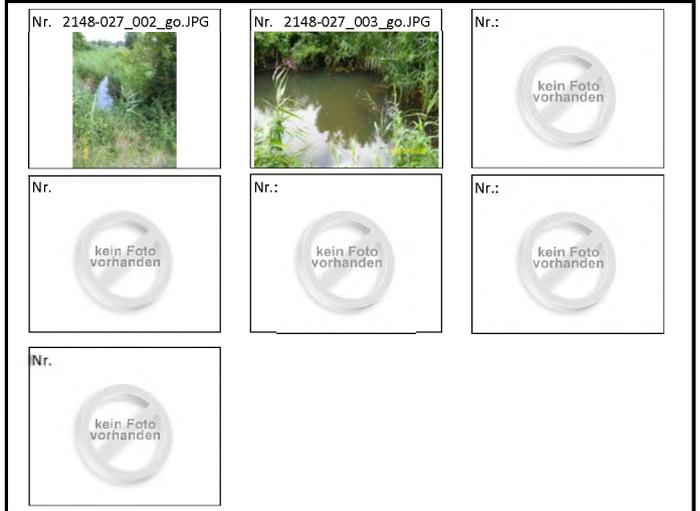
Nr.: 2148-027\_001\_go.JPG

Störfaktoren: Durchlass vollständig geflutet, Straßengraben offen mit Gewässer verbunden (in 1 oder mehr Richtungen). Gefahr, dass Otter diese Rinnen hochwandern und dann am Ende auf die Straße laufen.

Ungünstiges 'Länge zu Durchmesser'-Verhältnis

Wechsel rechts. Biberdamm wurde entfernt (Bild von Resten am Ufer). Nagespuren, Erdröhern (im Straßendamm?!)

Trennung Wehr Durchlass	<input type="checkbox"/>	keine notwendig	<input type="checkbox"/>
Installation oberhalb Wehr	<input type="checkbox"/>	Markierstruktur Steinsch	<input type="checkbox"/>
Installation unterhalb Wehr	<input type="checkbox"/>	Markierstruktur Ufersubstrat	<input type="checkbox"/>
Entfernung Rechen	<input type="checkbox"/>	Markierstruktur Laufbohle fest	<input type="checkbox"/>
Entfernung sonstige Hindernisse	<input type="checkbox"/>	Markierstruktur Laufbohle schwimmend	<input type="checkbox"/>
Kastendurchlass/Maul eins. Berme	<input type="checkbox"/>	Markierstruktur Podest	<input type="checkbox"/>
Kastendurchlass/Maul beids. Berme	<input checked="" type="checkbox"/>	Verrohrung öffnen	<input type="checkbox"/>
Markierstruktur einseitig	<input type="checkbox"/>	Leit-/Schutzäune notwendig	<input type="checkbox"/>
Markierstruktur beidseitig	<input type="checkbox"/>	Leitstrukturen/-senken einrichten	<input checked="" type="checkbox"/>

Geschwindigkeitsbegrenzung	<input type="checkbox"/>	Bermen an Ufer anbinden	<input type="checkbox"/>
Trockenröhre einbringen	<input checked="" type="checkbox"/>	Wiesenzufahrten verlegen	<input type="checkbox"/>
		Komplexmaßnahmen notwendig	<input type="checkbox"/>
