Einschätzung von Durchlass-Bauwerken und Gefährdung des Fischotters

Aufnahme Nummer: 2148-028 Aufnahme-Datum: 02.08.2010

Gewässername: k.A.
Lage: Nördlich Pelsin
Straße: B 197
Bundesstraße
Totfunde: 0

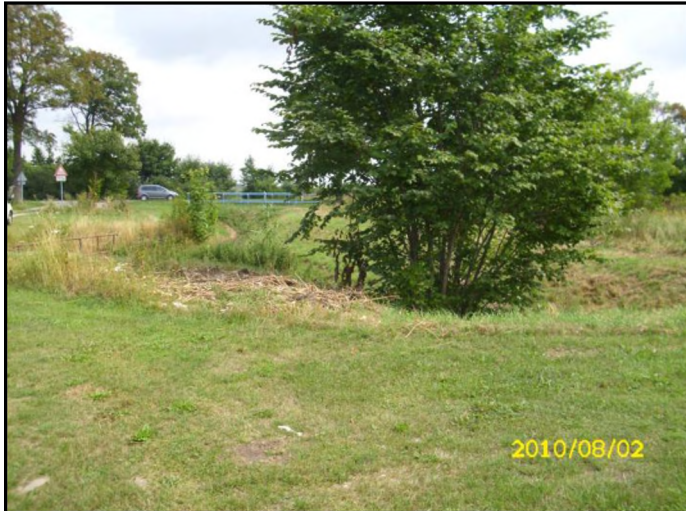
Nr.: 2148-028_001_go.JPG

Bedeutung im Habitatverbund: mittel
Verkehrsdichte: hoch
Brückenindex: 0,011
Durchlass-Tauglichkeit: ungeeignet

Geschwindigkeitsbegrenzung	<input type="checkbox"/>	Bermen an Ufer anbinden	<input type="checkbox"/>
Trockenröhre einbringen	<input checked="" type="checkbox"/>	Wiesenzufahrten verlegen	<input type="checkbox"/>
		Komplexmaßnahmen notwendig	<input type="checkbox"/>
