Einschätzung von Durchlass-Bauwerken und Gefährdung des Fischotters

Aufnahme Nummer: 2148-029 Aufnahme-Datum: 02.08.2010

Gewässername: Stegenbach
Lage: Westlich Pelsin
Straße: k.A.
sonstige Straße
Todfunde: 0

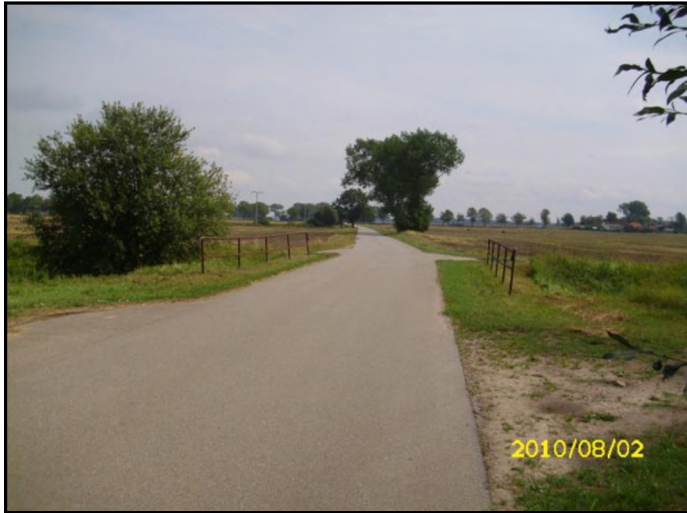
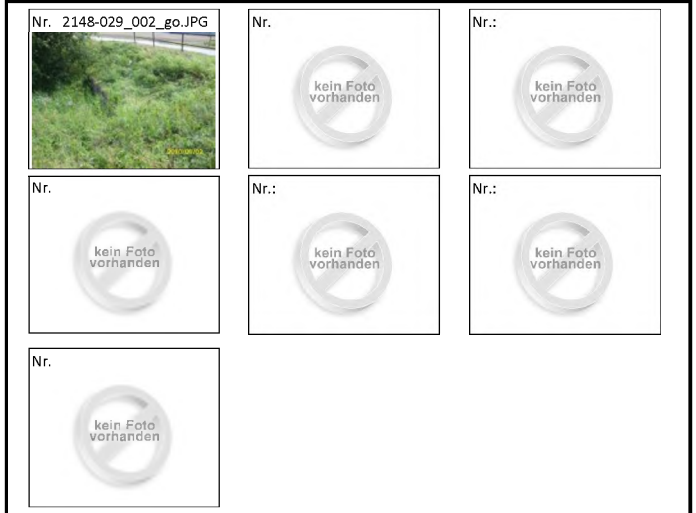
Nr.: 2148-029_001_go.JPG

Störfaktoren: Böschung ungünstig für wandernde Tiere (zum Gewässer steiler und tiefer als Böschung zur Straße), Ungünstiges 'Länge zu Durchmesser'-Verhältnis

Brückentyp: Rohrdurchlass Durchlaß Durchmesser: k.A.

Lichte Breite [m]: 1,3
Lichte Höhe [m]: 0,9 Brückenlänge [m]: 13

Bedeutung im Habitatverbund: sehr hoch
Verkehrsdichte: mittel
Brückenindex: 0,09
Durchlass-Tauglichkeit: ungeeignet

Geschwindigkeitsbegrenzung	<input type="checkbox"/>	Bermen an Ufer anbinden	<input type="checkbox"/>
Trockenröhre einbringen	<input checked="" type="checkbox"/>	Wiesenzufahrten verlegen	<input type="checkbox"/>
		Komplexmaßnahmen notwendig	<input type="checkbox"/>
