# Einschätzung von Durchlass-Bauwerken und Gefährdung des Fischotters

Aufnahme Nummer: 2148-030

Aufnahme-Datum: 02.08.2010

Gewässername: k.A.  
Lage: Südlich Pelsin  
Straße: B 197  
Bundesstraße  
Todfunde: 0

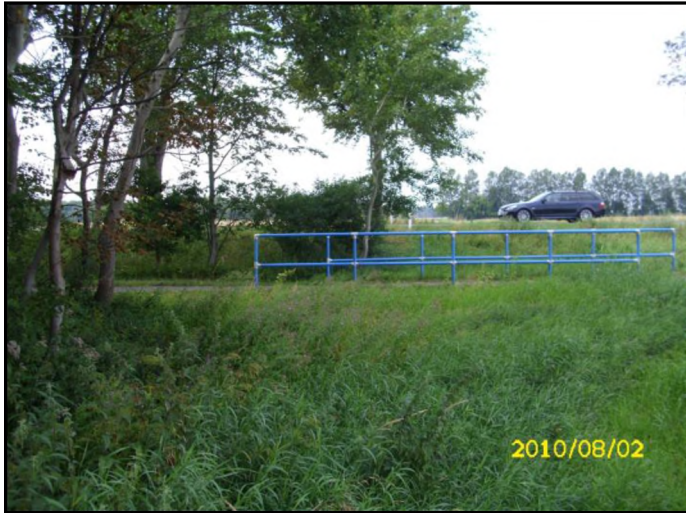
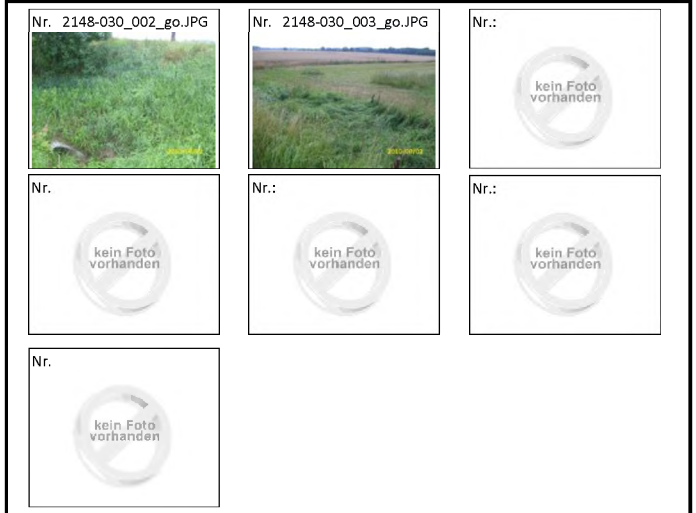
Nr.: 2148-030\_001\_go.JPG

sonstige Störfaktoren: Straßengraben offen mit Gewässer verbunden (in 1 oder mehr Richtungen). Gefahr, dass Otter diese Rinnen hochwandern und dann am Ende auf die Straße laufen.

Bedeutung im Habitatverbund: mittel  
Verkehrsdichte: hoch  
Brückenindex: 0  
Durchlass-Tauglichkeit: ungeeignet

Wasserscheide. Nicht erkennbar, ob Durchlass fehlt oder aufgegeben und zugeschüttet wurde.

Geschwindigkeitsbegrenzung	<input type="checkbox"/>	Bermen an Ufer anbinden	<input type="checkbox"/>
Trockenröhre einbringen	<input checked="" type="checkbox"/>	Wiesenzufahrten verlegen	<input type="checkbox"/>
		Komplexmaßnahmen notwendig	<input type="checkbox"/>
