Einschätzung von Durchlass-Bauwerken und Gefährdung des Fischotters

Aufnahme Nummer: 2148-034

Aufnahme-Datum: 11.06.2010

Gewässername: k.A.
Lage: Rosenhagen
Straße: K 50a
Kreisstraße
Todfunde: 0

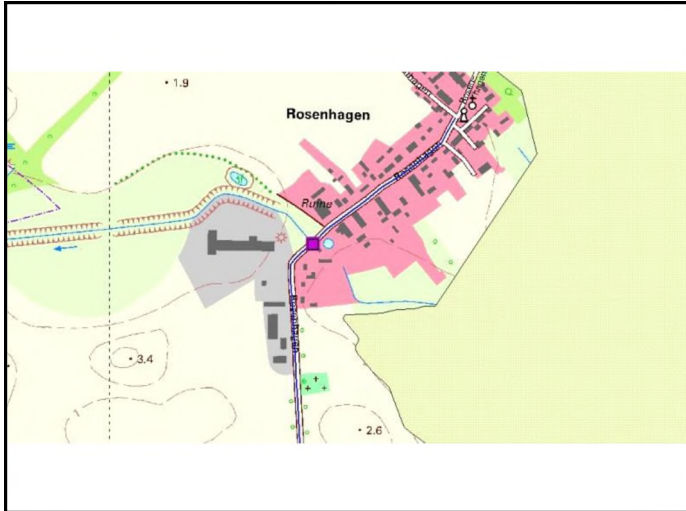
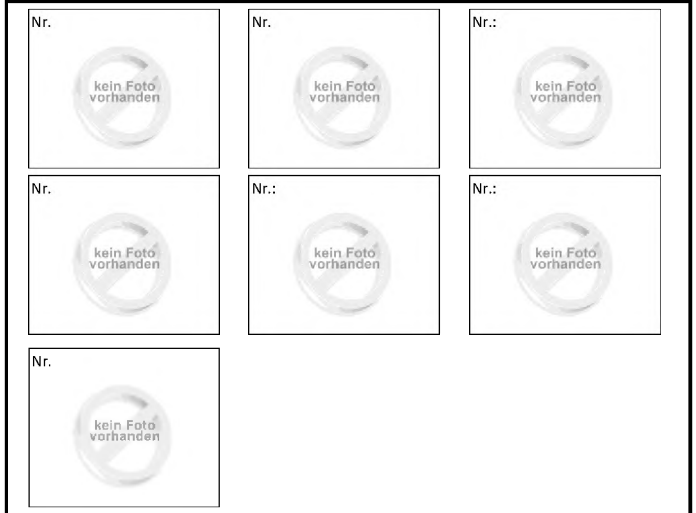
Nr.: 2148-034_001_go.JPG

Störfaktoren: Verrohrt , überbaut.

Brückentyp: Rohrdurchlass

Bedeutung im Habitatverbund: mittel
Verkehrsdichte: mittel
Brückenindex: 0
Durchlass-Tauglichkeit: ungeeignet

Priorität Festlegung: hoch

| Kastendurchlass/Maul eins. Berme | <input checked="" type="checkbox"/> | Markierstruktur Podest | <input type="checkbox"/> |
| Geschwindigkeitsbegrenzung | <input checked="" type="checkbox"/> | Bermen an Ufer anbinden | <input type="checkbox"/> |
| Trockenröhre einbringen | <input checked="" type="checkbox"/> | Wiesenzufahrten verlegen | <input type="checkbox"/> |
