Einschätzung von Durchlass-Bauwerken und Gefährdung des Fischotters

Aufnahme Nummer: 2149-005

Aufnahme-Datum: 04.06.2010

Gewässername: k.A.
Lage: Gellenthin
Straße: K 47
Kreisstraße
Todfunde: 0

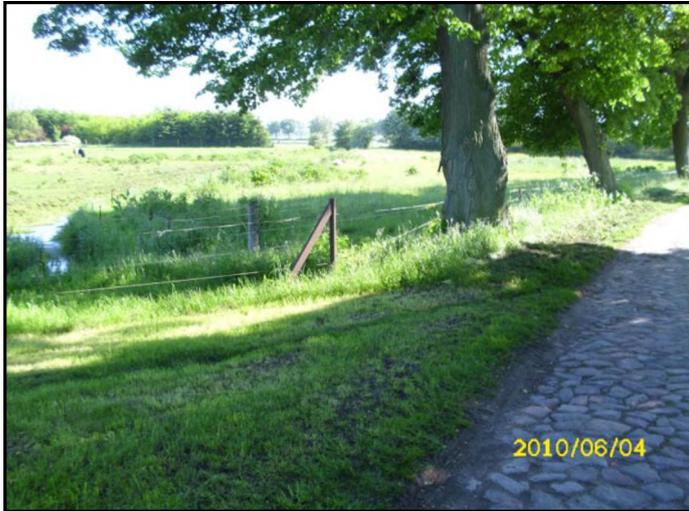
Nr.: 2149-005_001_go.JPG

Störfaktoren: Flutungsgefahr , Verrohrt

Böschung ungünstig für wandernde Tiere (zum Gewässer steiler und tiefer als Böschung zur Straße). , Knick im Gewässerverlauf. Gefahr, dass Otter den kürzesten Weg wählen

Bedeutung im Habitatverbund: gering
Verkehrsdichte: gering
Brückenindex: 0
Durchlass-Tauglichkeit: ungeeignet

| Kastendurchlass/Maul eins. Berme | <input checked="" type="checkbox"/> | Markierstruktur Podest | <input type="checkbox"/> |
