Einschätzung von Durchlass-Bauwerken und Gefährdung des Fischotters

Aufnahme Nummer: 2149-006

Aufnahme-Datum: 04.06.2010

Gewässername: k.A.
Lage: Wilhelmsfelde
Straße: k.A.
sonstige Straße
Totfunde: 0

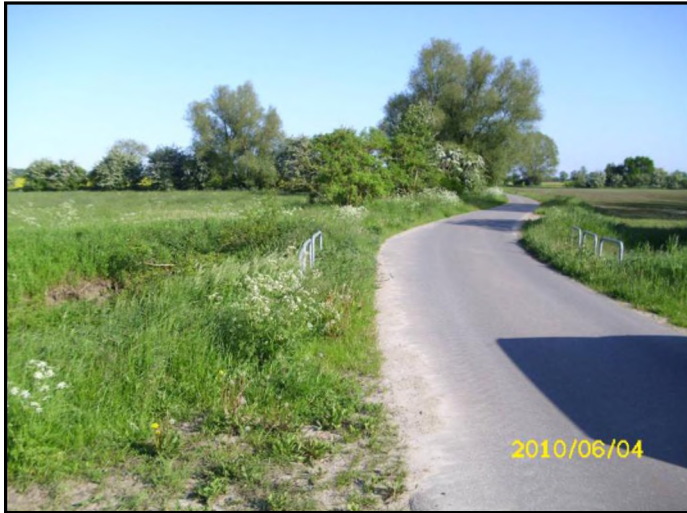
Nr.: 2149-006_001_go.JPG

Störfaktoren: DL vollständig geflutet, Böschung ungünstig für wandernde Tiere (zum Gewässer steiler und tiefer als Böschung zur Straße).

Durchlass vollständig geflutet?

Bedeutung im Habitatverbund: mittel
Verkehrsdichte: gering
Brückenindex: 0
Durchlass-Tauglichkeit: ungeeignet

Nur Grabenböschung hat starke Neigung, Straßendamm ist ebenerdig.

Trennung Wehr Durchlass	<input type="checkbox"/>	keine notwendig	<input checked="" type="checkbox"/>
Installation oberhalb Wehr	<input type="checkbox"/>	Markierstruktur Steinsch	<input type="checkbox"/>
Installation unterhalb Wehr	<input type="checkbox"/>	Markierstruktur Ufersubstrat	<input type="checkbox"/>
Entfernung Rechen	<input type="checkbox"/>	Markierstruktur Laufbohle fest	<input type="checkbox"/>
Entfernung sonstige Hindernisse	<input type="checkbox"/>	Markierstruktur Laufbohle schwimmend	<input type="checkbox"/>
Kastendurchlass/Maul eins. Berme	<input type="checkbox"/>	Markierstruktur Podest	<input type="checkbox"/>
Kastendurchlass/Maul beids. Berme	<input checked="" type="checkbox"/>	Verrohrung öffnen	<input type="checkbox"/>
Markierstruktur einseitig	<input type="checkbox"/>	Leit-/Schutzzäune notwendig	<input type="checkbox"/>
Markierstruktur beidseitig	<input type="checkbox"/>	Leitstrukturen/ -senken einrichten	<input checked="" type="checkbox"/>
