Einschätzung von Durchlass-Bauwerken und Gefährdung des Fischotters

Aufnahme Nummer: 2149-009 Aufnahme-Datum: 10.06.2010

Gewässername: k.A.
Lage: weit westl stolpe
Straße: K 44
Kreisstraße
Todfunde: 0

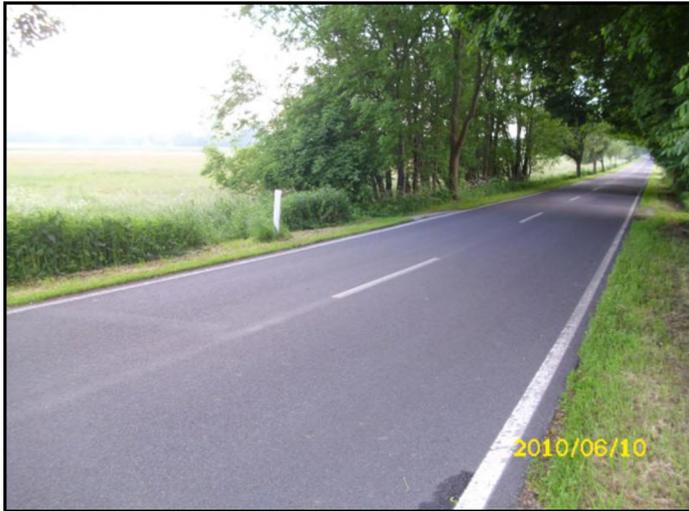
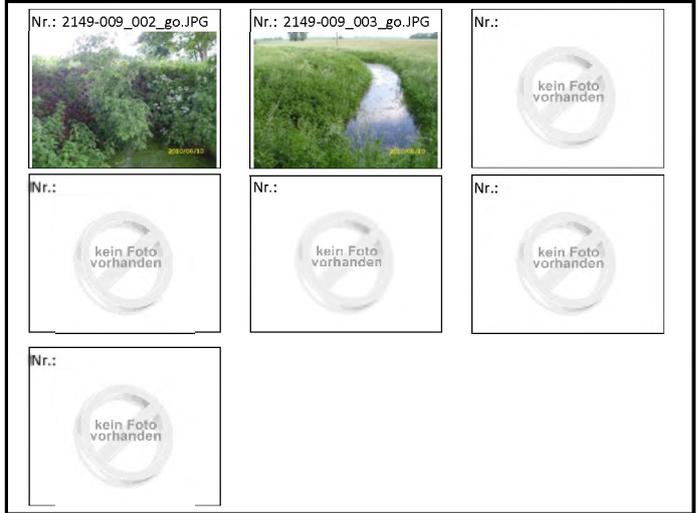
Nr.: 2149-009_001_go.JPG

Störfaktoren: Durchlass vollständig geflutet , Böschung ungünstig für wandernde Tiere (zum Gewässer steiler und tiefer als Böschung zur Straße).

Knick im Gewässerverlauf. Gefahr, dass Otter den kürzesten Weg wählen

Bedeutung im Habitatverbund: mittel
Verkehrsdichte: mittel
Brückenindex: 0
Durchlass-Tauglichkeit: ungeeignet

Geschwindigkeitsbegrenzung	<input type="checkbox"/>	Bermen an Ufer anbinden	<input type="checkbox"/>
Trockenröhre einbringen	<input checked="" type="checkbox"/>	Wiesenzufahrten verlegen	<input type="checkbox"/>
		Komplexmaßnahmen notwendig	<input type="checkbox"/>
