Einschätzung von Durchlass-Bauwerken und Gefährdung des Fischotters

Aufnahme Nummer: 2149-011

Aufnahme-Datum: 10.06.2010

Gewässername: k.A.
Lage: Welzin
Straße: K 45
Kreisstraße
Todfunde: 0

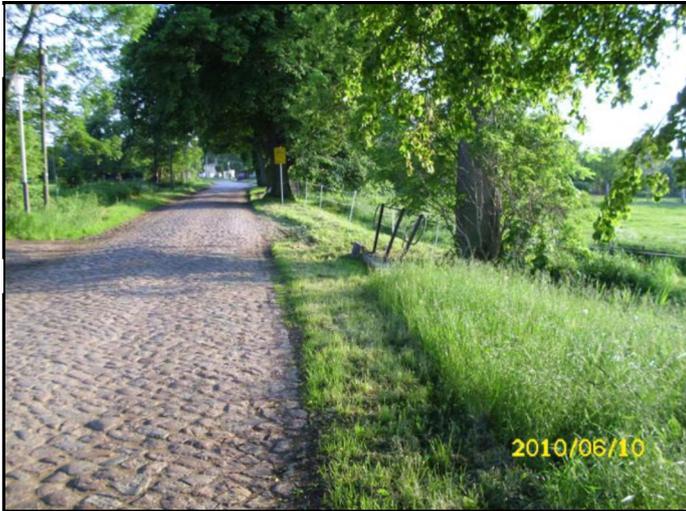
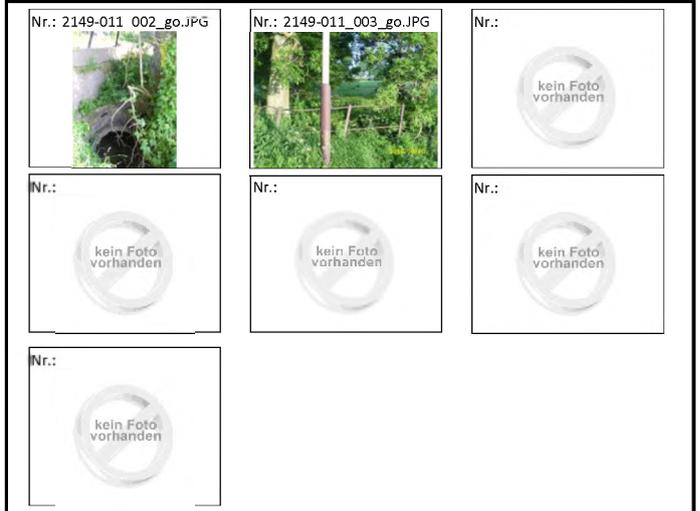
Nr.: 2149-011_001_go.JPG

Störfaktoren: Verrohrt

Brückentyp: Rohrdurchlass

Bedeutung im Habitatverbund: mittel
Verkehrsdichte: mittel
Brückenindex: 0
Durchlass-Tauglichkeit: ungeeignet

Geschwindigkeitsbegrenzung	<input type="checkbox"/>	Bermen an Ufer anbinden	<input type="checkbox"/>
Trockenröhre einbringen	<input type="checkbox"/>	Wiesenzufahrten verlegen	<input type="checkbox"/>
		Komplexmaßnahmen notwendig	<input checked="" type="checkbox"/>
