Einschätzung von Durchlass-Bauwerken und Gefährdung des Fischotters

Aufnahme Nummer: 2149-012 Aufnahme-Datum: 10.06.2010

Gewässername: k.A.
Lage: Schöpfwerk nördlich Welzin
Straße: K 45
Kreisstraße
Todfunde: 0

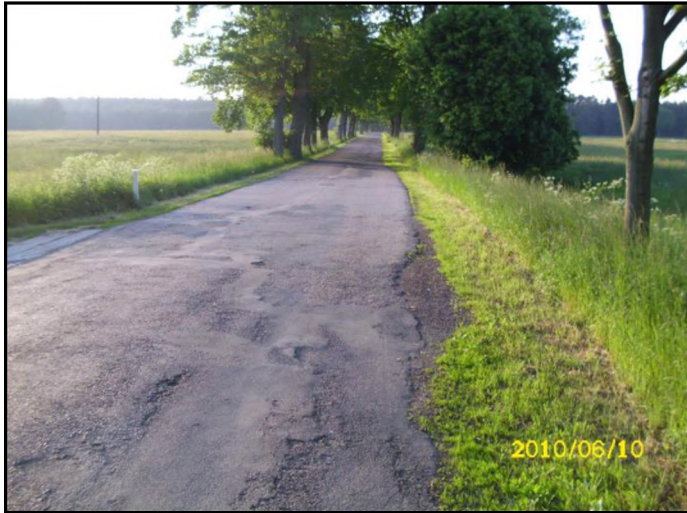
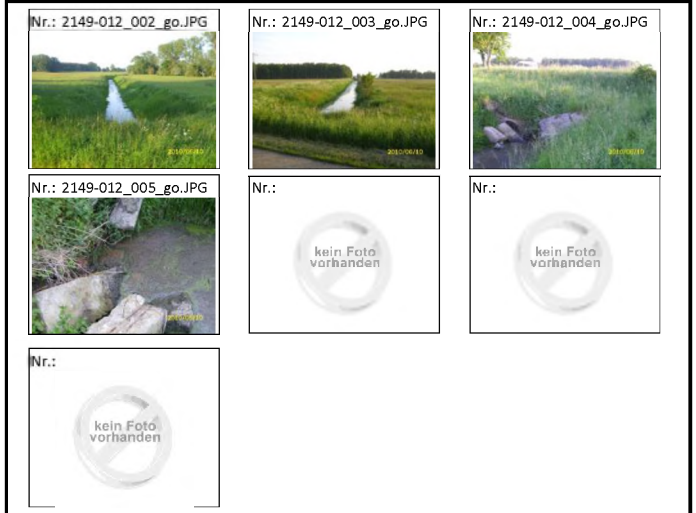
Nr.: 2149-012_001_go.JPG

Störfaktoren: Durchlass vollständig geflutet , Zufahrt Wiese/Feld, der Otter aus dem Wasser und damit auf die Böschung und dichter an die Straße führt. , Betonwand über Rohr in Graben gerutscht

Böschung ungünstig für wandernde Tiere (zum Gewässer steiler und tiefer als Böschung zur Straße).

Bedeutung im Habitatverbund: sehr hoch
Verkehrsdichte: mittel
Brückenindex: 0
Durchlass-Tauglichkeit: ungeeignet

Trennung Wehr Durchlass	<input type="checkbox"/>	keine notwendig	<input type="checkbox"/>
Installation oberhalb Wehr	<input type="checkbox"/>	Markierstruktur Steinsch	<input type="checkbox"/>
Installation unterhalb Wehr	<input type="checkbox"/>	Markierstruktur Ufersubstrat	<input type="checkbox"/>
Entfernung Rechen	<input type="checkbox"/>	Markierstruktur Laufbohle fest	<input type="checkbox"/>
Entfernung sonstige Hindernisse	<input type="checkbox"/>	Markierstruktur Laufbohle schwimmend	<input type="checkbox"/>
Kastendurchlass/Maul eins. Berme	<input type="checkbox"/>	Markierstruktur Podest	<input type="checkbox"/>
Kastendurchlass/Maul beids. Berme	<input checked="" type="checkbox"/>	Verrohrung öffnen	<input type="checkbox"/>
Markierstruktur einseitig	<input type="checkbox"/>	Leit-/Schutzzäune notwendig	<input type="checkbox"/>
Markierstruktur beidseitig	<input type="checkbox"/>	Leitstrukturen/ -senken einrichten	<input checked="" type="checkbox"/>

Geschwindigkeitsbegrenzung	<input type="checkbox"/>	Bermen an Ufer anbinden	<input type="checkbox"/>
Trockenröhre einbringen	<input checked="" type="checkbox"/>	Wiesenzufahrten verlegen	<input type="checkbox"/>
		Komplexmaßnahmen notwendig	<input type="checkbox"/>
