# Einschätzung von Durchlass-Bauwerken und Gefährdung des Fischotters

Aufnahme Nummer: 2149-013 Aufnahme-Datum: 10.06.2010

Gewässername: k.A.  
Lage: Paske  
Straße: k.A.  
sonstige Straße  
Totfunde: 0

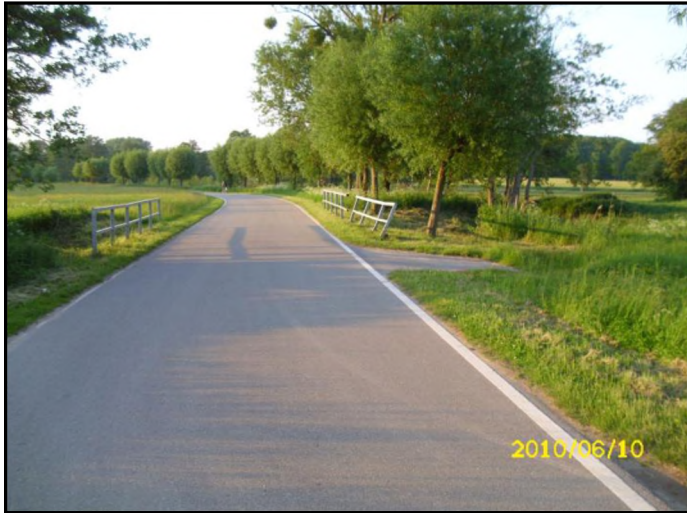
Nr.: 2149-013\_001\_go.JPG

Störfaktoren: DL vollständig geflutet, Böschung ungünstig für wandernde Tiere (zum Gewässer steiler und tiefer als Böschung zur Straße).

Bedeutung im Habitatverbund: sehr hoch  
Verkehrsdichte: mittel  
Brückenindex: 0  
Durchlass-Tauglichkeit: ungeeignet

Geschwindigkeitsbegrenzung	<input type="checkbox"/>	Bermen an Ufer anbinden	<input type="checkbox"/>
Trockenröhre einbringen	<input checked="" type="checkbox"/>	Wiesenzufahrten verlegen	<input type="checkbox"/>
		Komplexmaßnahmen notwendig	<input type="checkbox"/>
