# Einschätzung von Durchlass-Bauwerken und Gefährdung des Fischotters

Aufnahme Nummer: 2149-014 Aufnahme-Datum: 10.06.2010

Gewässername: k.A.  
Lage: Paske-Usdedomnah  
Straße: k.A.  
sonstige Straße  
Totfunde: 0

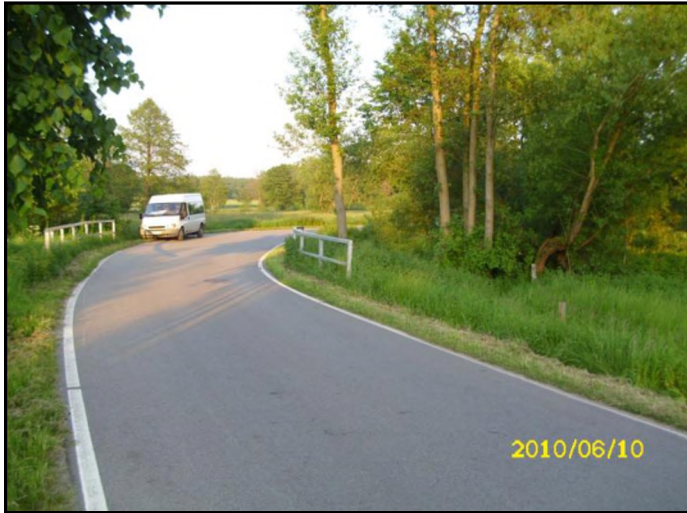
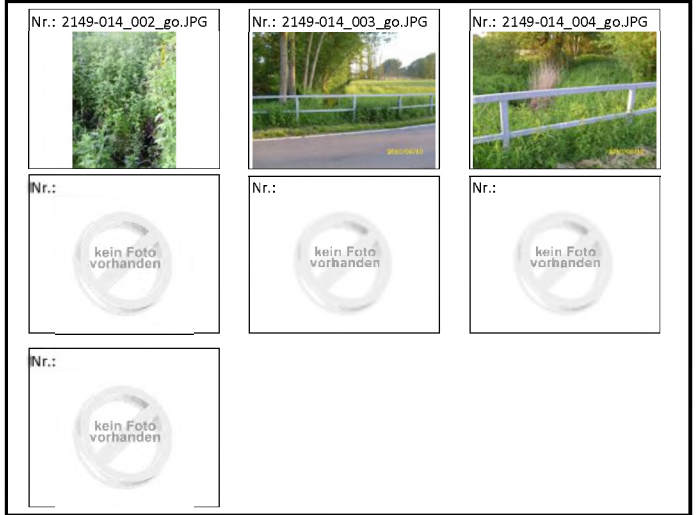
Nr.: 2149-014\_001\_go.JPG

Störfaktoren: Flutungsgefahr , Durchlass zu klein 2. DI vergittert und zu klein

Straßengraben offen mit Gewässer verbunden (in 1 oder mehr Richtungen). Gefahr, dass Otter diese Rinnen hochwandern und dann am Ende auf die Straße laufen.

Bedeutung im Habitatverbund: sehr hoch  
Verkehrsdichte: mittel  
Brückenindex: 0  
Durchlass-Tauglichkeit: ungeeignet

Geschwindigkeitsbegrenzung	<input type="checkbox"/>	Bermen an Ufer anbinden	<input type="checkbox"/>
Trockenröhre einbringen	<input checked="" type="checkbox"/>	Wiesenzufahrten verlegen	<input type="checkbox"/>
		Komplexmaßnahmen notwendig	<input type="checkbox"/>
