Einschätzung von Durchlass-Bauwerken und Gefährdung des Fischotters

Aufnahme Nummer: 2149-016

Aufnahme-Datum: 10.06.2010

Gewässername: k.A.
Lage: Vossberg
Straße: B 110
Bundesstraße
Todfunde: 1

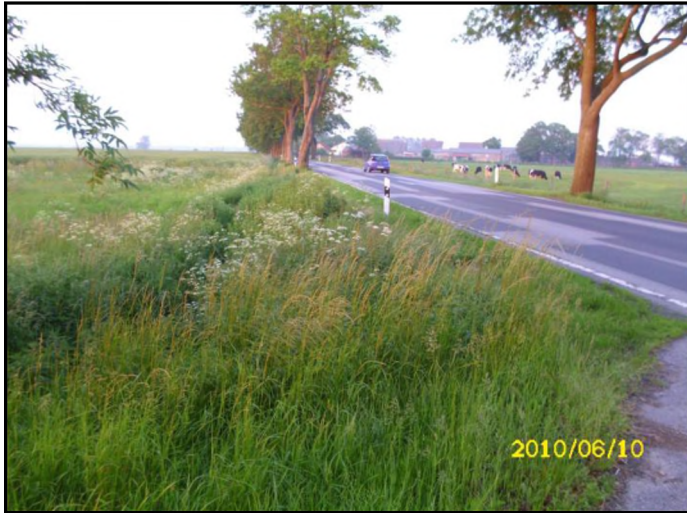
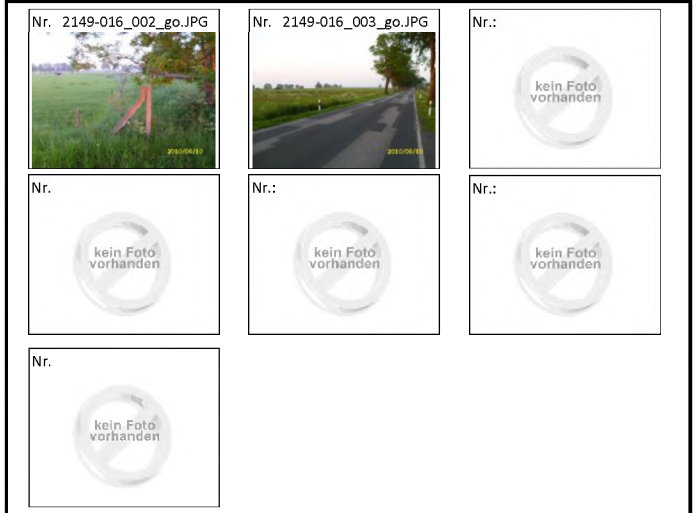
Nr.: 2149-016_001_go.JPG

Bedeutung im Habitatverbund: mittel
Verkehrsdichte: hoch
Brückenindex: 0
Durchlass-Tauglichkeit: ungeeignet

Unklar, wo der Totfund genau erfolgte. Sowohl dieser Graben als auch der Graben am Ortsausgang Vossberg (Ostseite) sind für Fischotter undurchgängig und können bei der Wanderung zu Verlusten führen.

Geschwindigkeitsbegrenzung	<input type="checkbox"/>	Bermen an Ufer anbinden	<input type="checkbox"/>
Trockenröhre einbringen	<input checked="" type="checkbox"/>	Wiesenzufahrten verlegen	<input type="checkbox"/>
		Komplexmaßnahmen notwendig	<input type="checkbox"/>
