Einschätzung von Durchlass-Bauwerken und Gefährdung des Fischotters

Aufnahme Nummer: 2150-003 Aufnahme-Datum: 10.06.2010

Gewässername: k.A.
Lage: Kiebitzkrug
Straße: K 44
Kreisstraße
Todfunde: 0

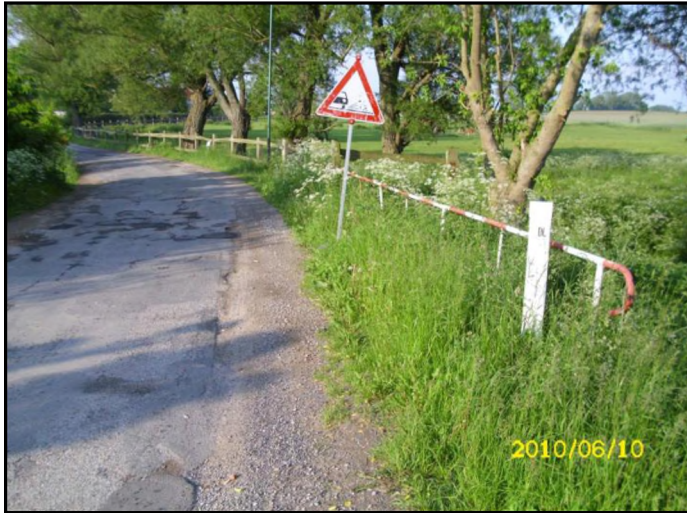
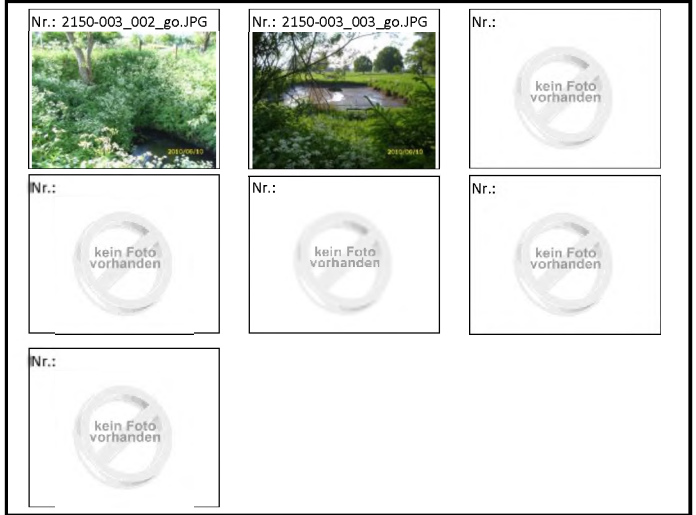
Nr.: 2150-003_001_go.JPG

Störfaktoren: Durchlass vollständig geflutet , Verrohrt

Böschung ungünstig für wandernde Tiere (zum Gewässer steiler und tiefer als Böschung zur Straße). , Zufahrt Wiese/Feld, der Otter aus dem Wasser und damit auf die Böschung und dichter an die Straße führt.

Bedeutung im Habitatverbund: mittel
Verkehrsdichte: mittel
Brückenindex: 0
Durchlass-Tauglichkeit: ungeeignet

Geschwindigkeitsbegrenzung	<input type="checkbox"/>	Bermen an Ufer anbinden	<input type="checkbox"/>
Trockenröhre einbringen	<input checked="" type="checkbox"/>	Wiesenzufahrten verlegen	<input type="checkbox"/>
		Komplexmaßnahmen notwendig	<input type="checkbox"/>
