Einschätzung von Durchlass-Bauwerken und Gefährdung des Fischotters

Aufnahme Nummer: 2150-004 Aufnahme-Datum: 10.06.2010

Gewässername: k.A.
Lage: Prätenow
Straße: K 44
Kreisstraße
Todfunde: 0

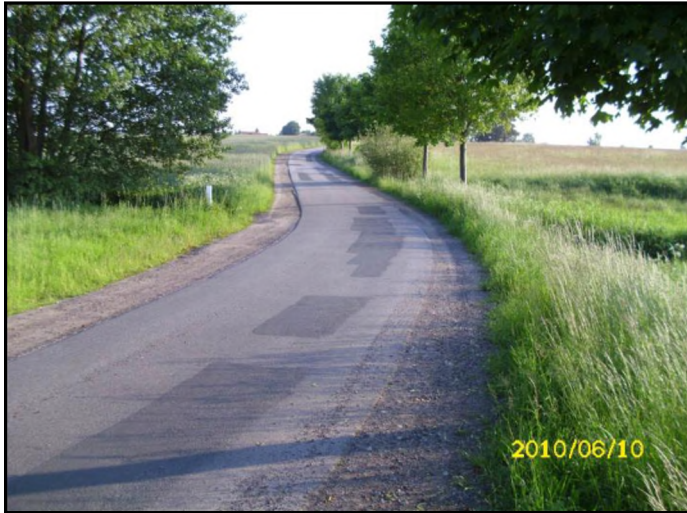
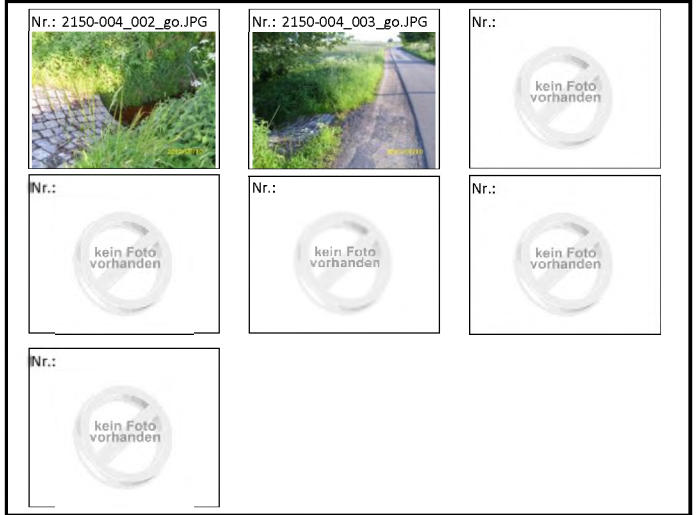
Nr.: 2150-004_001_go.JPG

Störfaktoren: Böschung ungünstig für wandernde Tiere (zum Gewässer steiler und tiefer als Böschung zur Straße).

Durchlass sicher zu eng

Bedeutung im Habitatverbund: sehr hoch
Verkehrsdichte: mittel
Brückenindex: 0
Durchlass-Tauglichkeit: ungeeignet

Geschwindigkeitsbegrenzung	<input type="checkbox"/>	Bermen an Ufer anbinden	<input type="checkbox"/>
Trockenröhre einbringen	<input checked="" type="checkbox"/>	Wiesenzufahrten verlegen	<input type="checkbox"/>
		Komplexmaßnahmen notwendig	<input type="checkbox"/>
