# Einschätzung von Durchlass-Bauwerken und Gefährdung des Fischotters

Aufnahme Nummer: 2150-006

Aufnahme-Datum: 09.06.2010

Gewässername: k.A.  
Lage: Kachlin  
Straße: K 39  
Kreisstraße  
Todfunde: 0

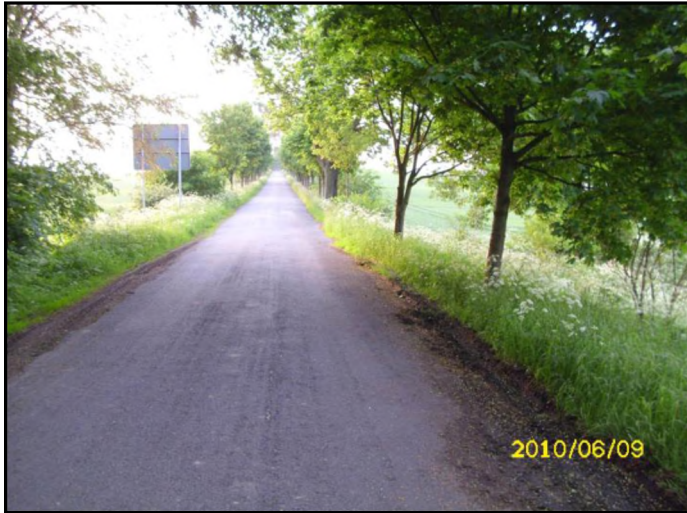
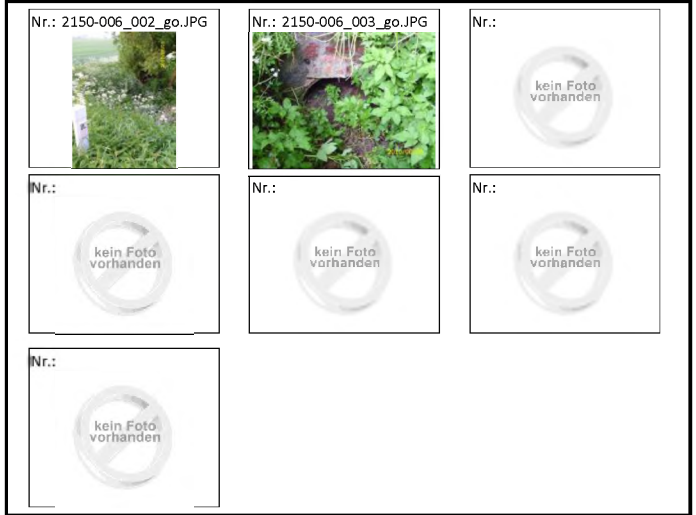
Nr.: 2150-006\_001\_go.JPG

Störfaktoren: Flutungsgefahr , Böschung ungünstig für wandernde Tiere (zum Gewässer steiler und tiefer als Böschung zur Straße).

Bedeutung im Habitatverbund: gering  
Verkehrsdichte: mittel  
Brückenindex: 0,022  
Durchlass-Tauglichkeit: ungeeignet
