# Einschätzung von Durchlass-Bauwerken und Gefährdung des Fischotters

Aufnahme Nummer: 2151-001 Aufnahme-Datum: 09.06.2010

Gewässername: Stichlingsgraben  
Lage: B110 Golm  
Straße: B 110  
Bundesstraße  
Todfunde: 1

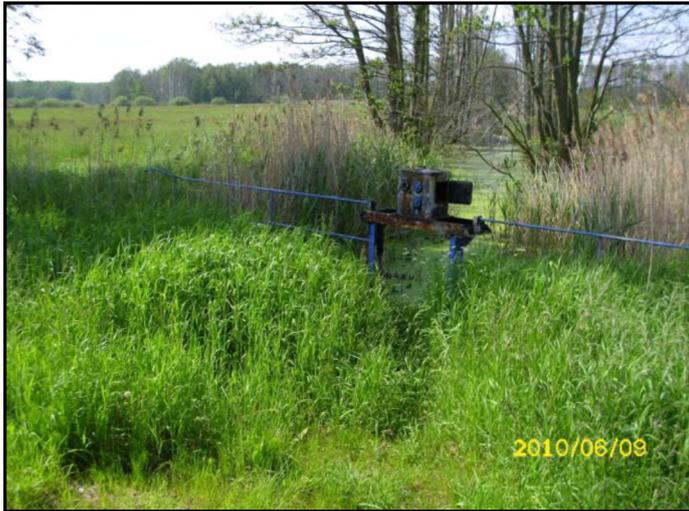
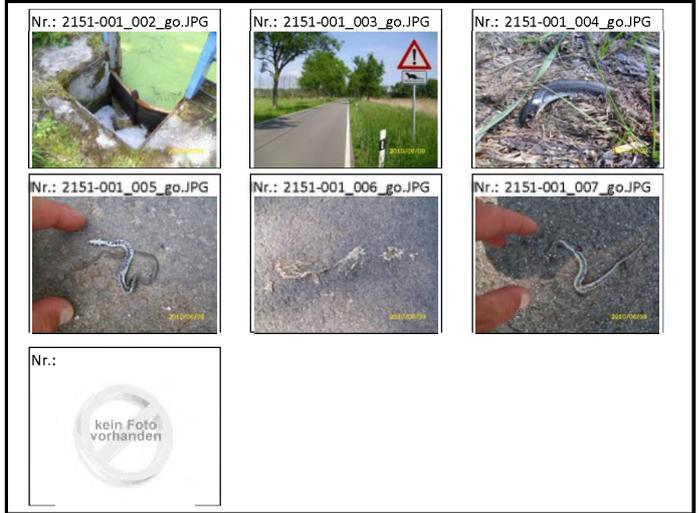
Nr.: 2151-001\_001\_go.JPG

Störfaktoren: Wehr/Stau , Durchlass vollständig geflutet

Böschung ungünstig für wandernde Tiere (zum Gewässer steiler und tiefer als Böschung zur Straße).

sonstige Störfaktoren: Straßengraben offen mit Gewässer verbunden (in 1 oder mehr Richtungen). Gefahr, dass Otter diese Rinnen hochwandern und dann am Ende auf die Straße laufen.

Bedeutung im Habitatverbund: sehr hoch  
Verkehrsdichte: mittel  
Brückenindex: 0  
Durchlass-Tauglichkeit: ungeeignet

Trennung Wehr Durchlass	<input type="checkbox"/>	keine notwendig	<input type="checkbox"/>
Installation oberhalb Wehr	<input type="checkbox"/>	Markierstruktur Steinsch	<input type="checkbox"/>
Installation unterhalb Wehr	<input type="checkbox"/>	Markierstruktur Ufersubstrat	<input type="checkbox"/>
Entfernung Rechen	<input type="checkbox"/>	Markierstruktur Laufbohle fest	<input type="checkbox"/>
Entfernung sonstige Hindernisse	<input type="checkbox"/>	Markierstruktur Laufbohle schwimmend	<input type="checkbox"/>
Kastendurchlass/Maul eins. Berme	<input type="checkbox"/>	Markierstruktur Podest	<input type="checkbox"/>
Kastendurchlass/Maul beids. Berme	<input checked="" type="checkbox"/>	Verrohrung öffnen	<input type="checkbox"/>
Markierstruktur einseitig	<input type="checkbox"/>	Leit-/Schutzzäune notwendig	<input type="checkbox"/>
Markierstruktur beidseitig	<input type="checkbox"/>	Leitstrukturen/ -senken einrichten	<input checked="" type="checkbox"/>

Geschwindigkeitsbegrenzung	<input type="checkbox"/>	Bermen an Ufer anbinden	<input type="checkbox"/>
Trockenröhre einbringen	<input checked="" type="checkbox"/>	Wiesenzufahrten verlegen	<input type="checkbox"/>
		Komplexmaßnahmen notwendig	<input type="checkbox"/>
