Einschätzung von Durchlass-Bauwerken und Gefährdung des Fischotters

Aufnahme Nummer: 2230-001 Aufnahme-Datum: 06.04.2011

Gewässername: k.A.
Lage: südl. Duvennest
Straße: k.A.
sonstige Straße
Todfunde: 0

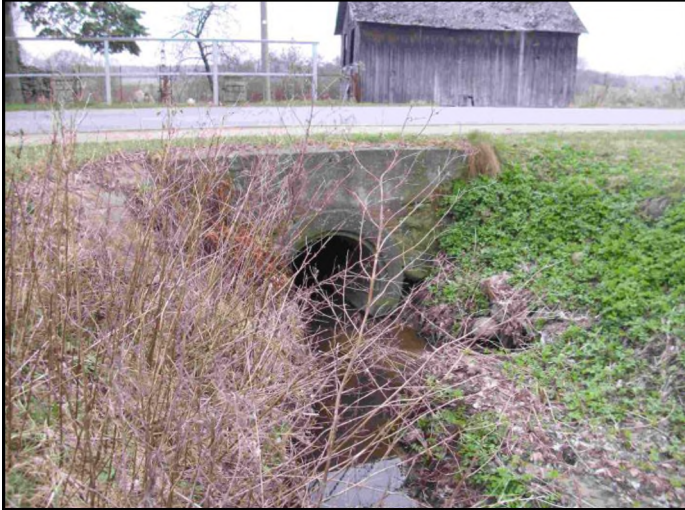
Nr.: 2230-001_001_go.JPG

Störfaktoren: Böschung ungünstig für wandernde Tiere (zum Gewässer steiler und tiefer als Böschung zur Straße). , Ungünstiges 'Länge zu Durchmesser'-Verhältnis , Zaun und Gitter um Privatgrundstück

Bedeutung im Habitatverbund: mittel
Verkehrsdichte: mittel
Brückenindex: 0,07
Durchlass-Tauglichkeit: ungeeignet

Geschwindigkeitsbegrenzung	<input checked="" type="checkbox"/>	Bermen an Ufer anbinden	<input type="checkbox"/>
Trockenröhre einbringen	<input type="checkbox"/>	Wiesenzufahrten verlegen	<input type="checkbox"/>
		Komplexmaßnahmen notwendig	<input type="checkbox"/>
