# Einschätzung von Durchlass-Bauwerken und Gefährdung des Fischotters

Aufnahme Nummer: 2230-004 Aufnahme-Datum: 06.04.2011

Gewässername: Mechower Grenzgraben  
Lage: Nordwestl. Schlagdorf ehem Grenze  
Straße: k.A.  
sonstige Straße  
Todfunde: 0

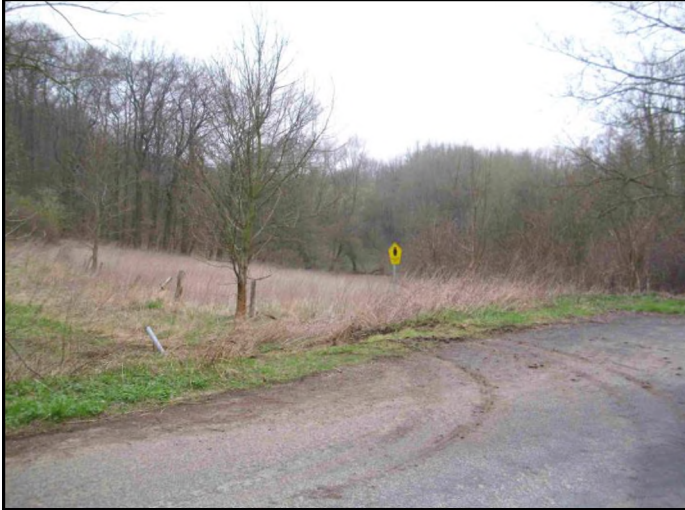
Nr.: 2230-004\_001\_go.JPG

sonstige Störfaktoren: Durchlass fehlt

Bedeutung im Habitatverbund: sehr hoch  
Verkehrsdichte: mittel  
Brückenindex: 0  
Durchlass-Tauglichkeit: ungeeignet

Geschwindigkeitsbegrenzung	<input type="checkbox"/>	Bermen an Ufer anbinden	<input type="checkbox"/>
Trockenröhre einbringen	<input checked="" type="checkbox"/>	Wiesenzufahrten verlegen	<input type="checkbox"/>
		Komplexmaßnahmen notwendig	<input type="checkbox"/>
