Einschätzung von Durchlass-Bauwerken und Gefährdung des Fischotters

Aufnahme Nummer: 2231-001 Aufnahme-Datum: 05.04.2011

Gewässername: k.A.
Lage: Lindow
Straße: K 8
Kreisstraße
Todfunde: 0

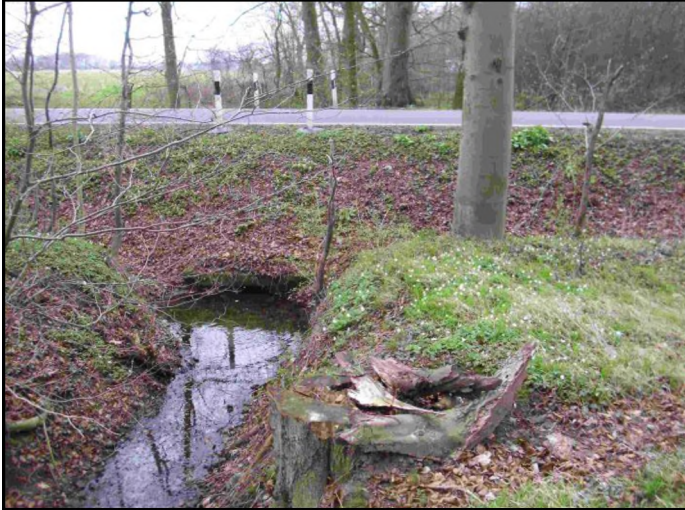
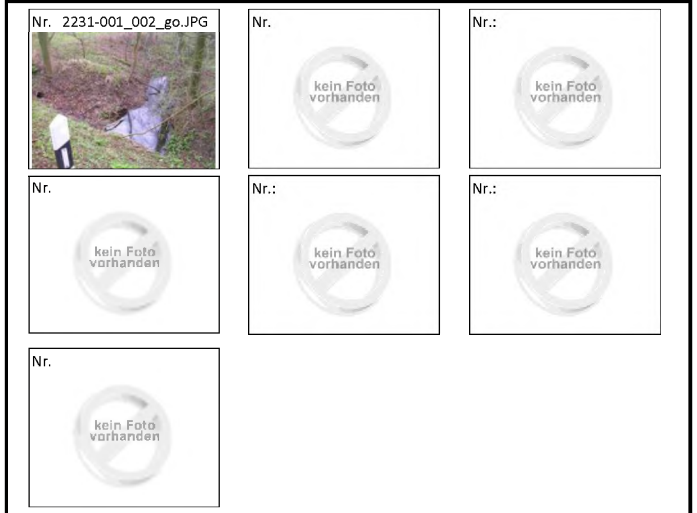
Nr.: 2231-001_001_go.JPG

Störfaktoren: Durchlass vollständig geflutet , Straßengraben offen mit Gewässer verbunden (in 1 oder mehr Richtungen). Gefahr, dass Otter diese Rinnen hochwandern und dann am Ende auf die Straße laufen.

Ungünstiges 'Länge zu Durchmesser'-Verhältnis

Durchlass vollständig geflutet?

Bedeutung im Habitatverbund: gering
Verkehrsdichte: mittel
Brückenindex: 0
Durchlass-Tauglichkeit: ungeeignet

Geschwindigkeitsbegrenzung	<input type="checkbox"/>	Bermen an Ufer anbinden	<input type="checkbox"/>
Trockenröhre einbringen	<input checked="" type="checkbox"/>	Wiesenzufahrten verlegen	<input type="checkbox"/>
		Komplexmaßnahmen notwendig	<input type="checkbox"/>
