Einschätzung von Durchlass-Bauwerken und Gefährdung des Fischotters

Aufnahme Nummer: 2231-003

Aufnahme-Datum: 05.04.2011

Gewässername: k.A.
Lage: Waldrand südl. Lindow s
Straße: K 8
Kreisstraße
Totfunde: 0

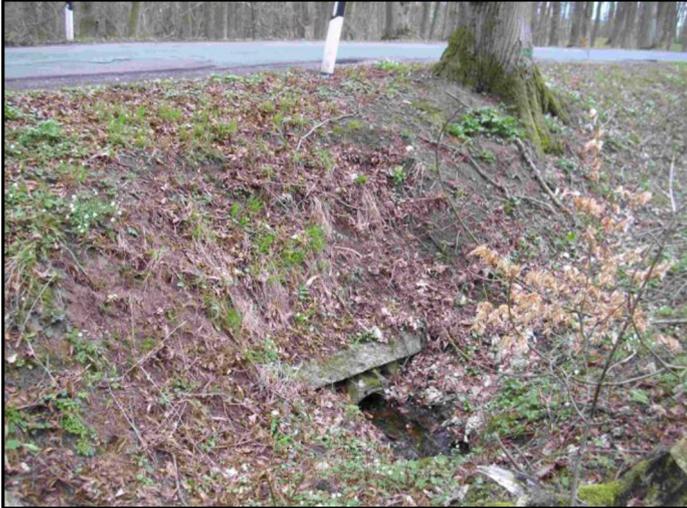
Nr.: 2231-003_001_go.JPG

Störfaktoren: Flutungsgefahr , Böschung ungünstig für wandernde Tiere (zum Gewässer steiler und tiefer als Böschung zur Straße).

Ungünstiges 'Länge zu Durchmesser'-Verhältnis , Zufahrt Wiese/Feld, der Otter aus dem Wasser und damit auf die Böschung und dichter an die Straße führt.

sonstige Störfaktoren: Straßengraben offen mit Gewässer verbunden (in 1 oder mehr Richtungen). Gefahr, dass Otter diese Rinnen hochwandern und dann am Ende auf die Straße laufen.

Bedeutung im Habitatverbund: gering
Verkehrsdichte: mittel
Brückenindex: 0
Durchlass-Tauglichkeit: ungeeignet

Geschwindigkeitsbegrenzung	<input type="checkbox"/>	Bermen an Ufer anbinden	<input type="checkbox"/>
Trockenröhre einbringen	<input checked="" type="checkbox"/>	Wiesenzufahrten verlegen	<input type="checkbox"/>
		Komplexmaßnahmen notwendig	<input type="checkbox"/>
