Einschätzung von Durchlass-Bauwerken und Gefährdung des Fischotters

Aufnahme Nummer: 2231-005 Aufnahme-Datum: 05.04.2011

Gewässername: k.A.
Lage: westl. Neschow
Straße: L 02
Landesstraße
Totfunde: 0

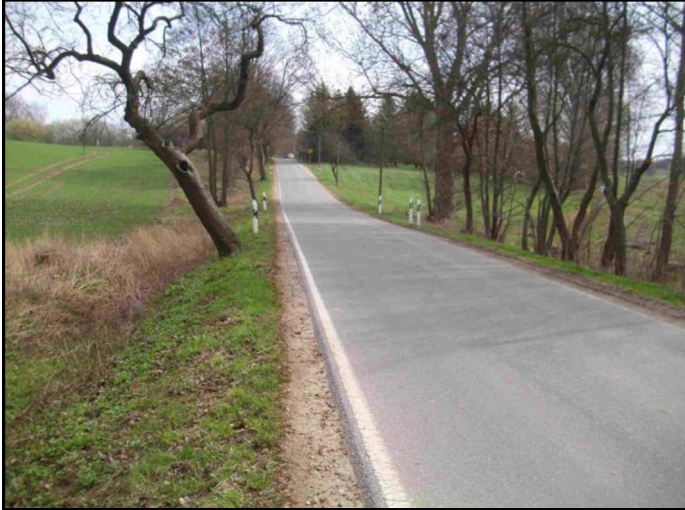
Nr.: 2231-005_001_go.JPG

Störfaktoren: Verrohrt, Straßengraben offen mit Gewässer verbunden (in 1 oder mehr Richtungen). Gefahr, dass Otter diese Rinnen hochwandern und dann am Ende auf die Straße laufen.

Knick im Gewässerverlauf. Gefahr, dass Otter den kürzesten Weg wählen

Bedeutung im Habitatverbund: mittel
Verkehrsdichte: mittel
Brückenindex: 0
Durchlass-Tauglichkeit: ungeeignet

Priorität Festlegung: hoch

Geschwindigkeitsbegrenzung	<input type="checkbox"/>	Bermen an Ufer anbinden	<input type="checkbox"/>
Trockenröhre einbringen	<input checked="" type="checkbox"/>	Wiesenzufahrten verlegen	<input type="checkbox"/>
		Komplexmaßnahmen notwendig	<input type="checkbox"/>
