Einschätzung von Durchlass-Bauwerken und Gefährdung des Fischotters

Aufnahme Nummer: 2231-007 Aufnahme-Datum: 05.04.2011

Gewässername: k.A.
Lage: südl. Rieps
Straße: L 01
Landesstraße
Totfunde: 0

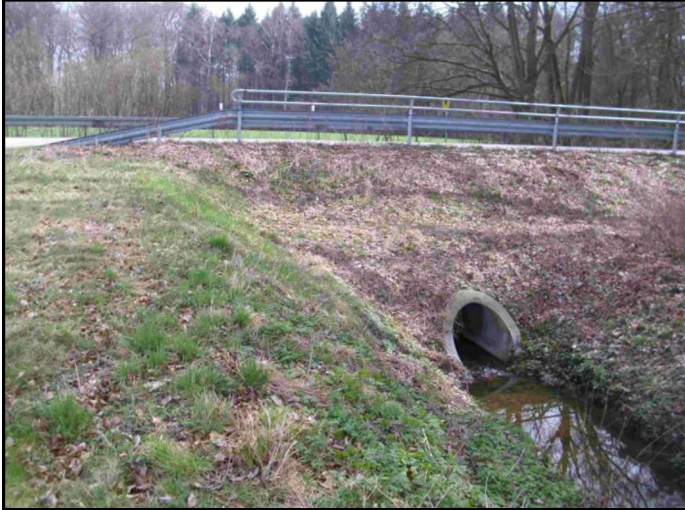
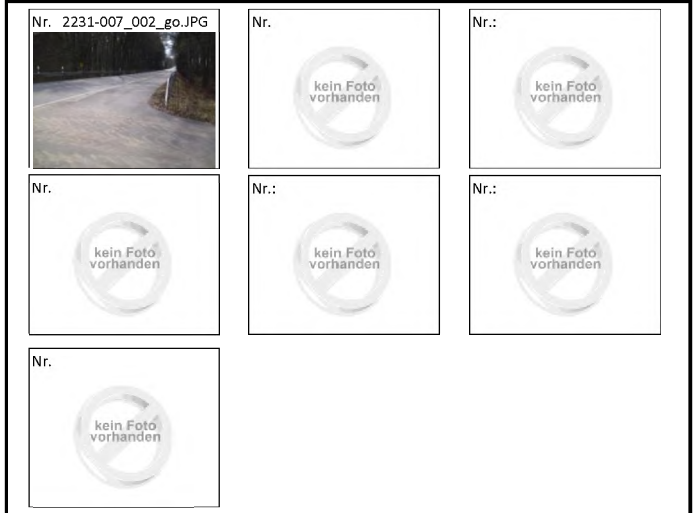
Nr.: 2231-007_001_go.JPG

Störfaktoren: Flutungsgefahr , Böschung ungünstig für wandernde Tiere (zum Gewässer steiler und tiefer als Böschung zur Straße).

Ungünstiges 'Länge zu Durchmesser'-Verhältnis , Turbulenzen oder Turbulenzengefahr nach Regen usw.

Bedeutung im Habitatverbund: gering
Verkehrsdichte: mittel
Brückenindex: 0,041
Durchlass-Tauglichkeit: ungeeignet

Geschwindigkeitsbegrenzung	<input type="checkbox"/>	Bermen an Ufer anbinden	<input type="checkbox"/>
Trockenröhre einbringen	<input checked="" type="checkbox"/>	Wiesenzufahrten verlegen	<input type="checkbox"/>
		Komplexmaßnahmen notwendig	<input type="checkbox"/>
