Einschätzung von Durchlass-Bauwerken und Gefährdung des Fischotters

Aufnahme Nummer: 2231-008 Aufnahme-Datum: 05.04.2011

Gewässername: k.A.
Lage: Stove südwest
Straße: K 6
Kreisstraße
Todfunde: 0

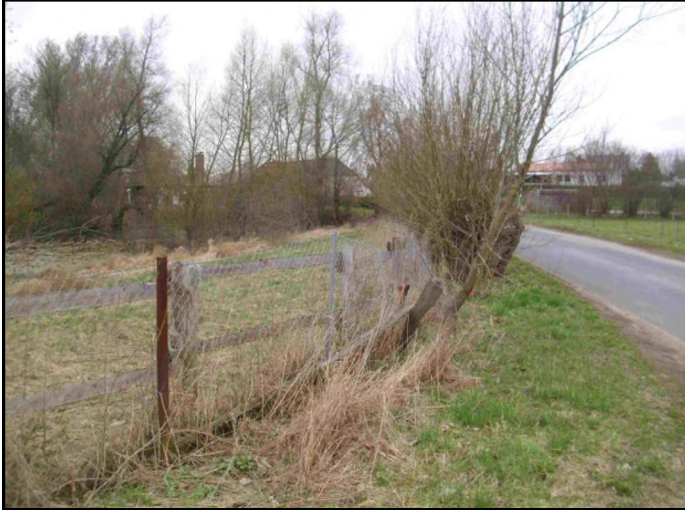
Nr.: 2231-008_001_go.JPG

Störfaktoren: Verrohrt, Böschung ungünstig für wandernde Tiere (zum Gewässer steiler und tiefer als Böschung zur Straße).

Bedeutung im Habitatverbund: mittel
Verkehrsdichte: mittel
Brückenindex: 0
Durchlass-Tauglichkeit: ungeeignet

Geschwindigkeitsbegrenzung	<input type="checkbox"/>	Bermen an Ufer anbinden	<input type="checkbox"/>
Trockenröhre einbringen	<input checked="" type="checkbox"/>	Wiesenzufahrten verlegen	<input type="checkbox"/>
		Komplexmaßnahmen notwendig	<input type="checkbox"/>

Besser diese Situation bis zur anstehenden Brückensanierung so belassen und dafür aber der Mühlenbereich durchgängig machen.
