# Einschätzung von Durchlass-Bauwerken und Gefährdung des Fischotters

Aufnahme Nummer: 2231-009 Aufnahme-Datum: 05.04.2011

Gewässername: k.A.  
Lage: Stove Ost  
Straße: L 02  
Landesstraße  
Totfunde: 0

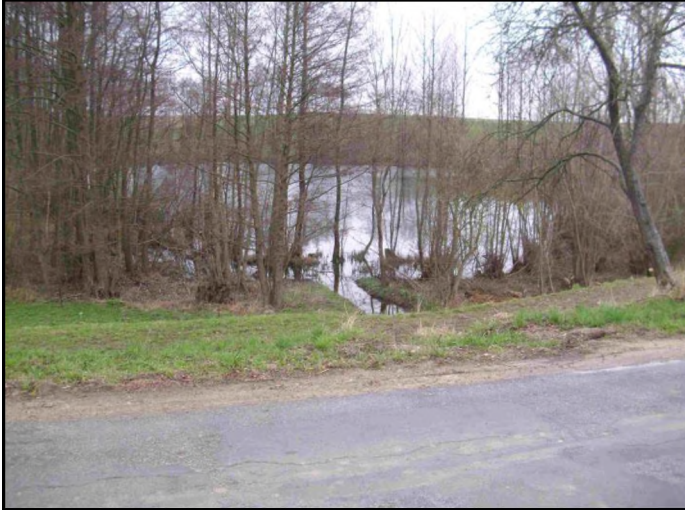
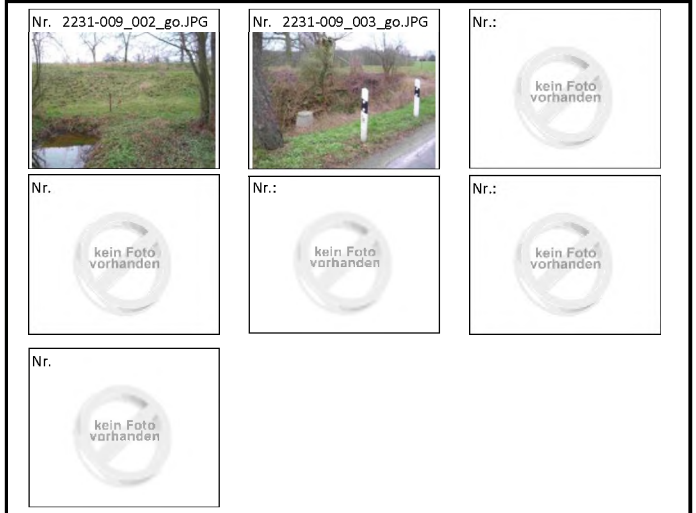
Nr.: 2231-009\_001\_go.JPG

Störfaktoren: Verrohrt

Brückentyp: Rohrdurchlass Durchlaß Durchmesser: k.A.

Bedeutung im Habitatverbund: mittel  
Verkehrsdichte: mittel  
Brückenindex: 0  
Durchlass-Tauglichkeit: ungeeignet

**Priorität Festlegung: hoch**

Geschwindigkeitsbegrenzung	<input type="checkbox"/>	Bermen an Ufer anbinden	<input type="checkbox"/>
Trockenröhre einbringen	<input checked="" type="checkbox"/>	Wiesenzufahrten verlegen	<input type="checkbox"/>
		Komplexmaßnahmen notwendig	<input type="checkbox"/>
