Einschätzung von Durchlass-Bauwerken und Gefährdung des Fischotters

Aufnahme Nummer: 2231-011 Aufnahme-Datum: 09.02.2011

Gewässername: k.A.
Lage: Röggeliner See ostufer
Straße: K 9
Kreisstraße
Totfunde: 0

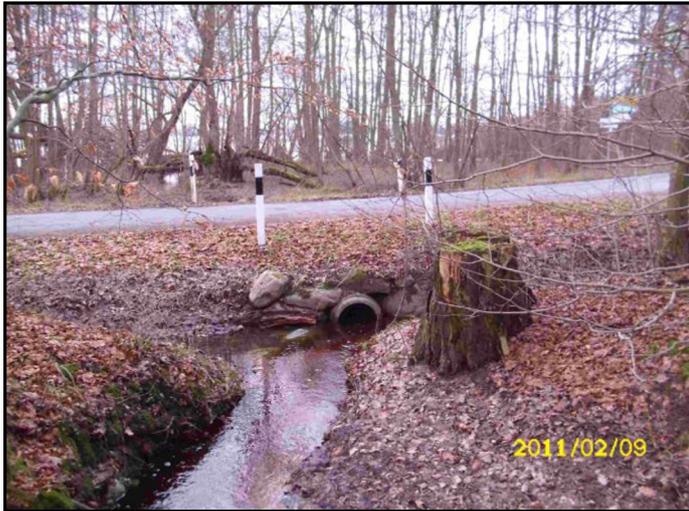
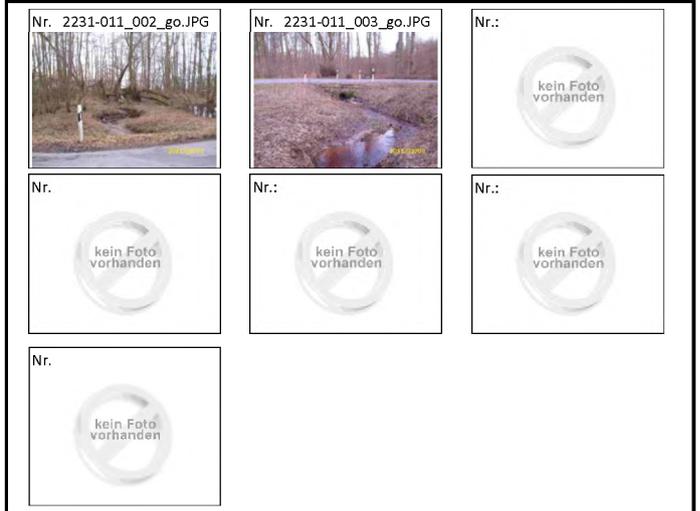
Nr.: 2231-011_001_go.JPG

Störfaktoren: Flutungsgefahr , Böschung ungünstig für wandernde Tiere (zum Gewässer steiler und tiefer als Böschung zur Straße).

Ungünstiges 'Länge zu Durchmesser'-Verhältnis , Turbulenzen oder Turbulenzengefahr nach Regen usw.

Bedeutung im Habitatverbund: sehr hoch
Verkehrsdichte: mittel
Brückenindex: 0,019
Durchlass-Tauglichkeit: ungeeignet

Die Straße verläuft hier im Bereich des Seeufers (Erlenbruch). Die Straße ist schmal und stark geschädigt, es wird deshalb langsam gefahren. Wird die Straße ausgebaut/erneuert, ist eine Gefährdung der Fischotter, die zwischen Ruhe- und Jagdrevier wechseln, sehr wahrscheinlich. Dann 30-km/h-Zone mit Bremsschwellen ausweisen.

Geschwindigkeitsbegrenzung	<input checked="" type="checkbox"/>	Bermen an Ufer anbinden	<input type="checkbox"/>
Trockenröhre einbringen	<input type="checkbox"/>	Wiesenzufahrten verlegen	<input type="checkbox"/>
		Komplexmaßnahmen notwendig	<input type="checkbox"/>
