Einschätzung von Durchlass-Bauwerken und Gefährdung des Fischotters

Aufnahme Nummer: 2231-012 Aufnahme-Datum: 09.02.2011

Gewässername: k.A.
Lage: Röttgeln
Straße: K 9
Kreisstraße
Totfunde: 0

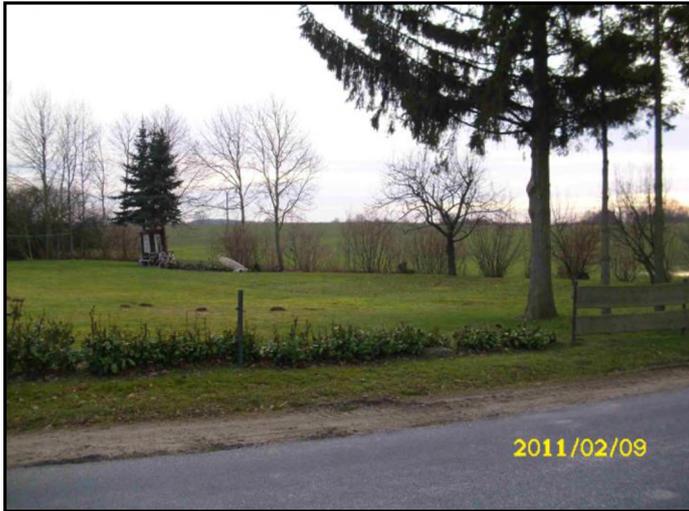
Nr.: 2231-012_001_go.JPG

Störfaktoren: Verrohrt, Böschung ungünstig für wandernde Tiere (zum Gewässer steiler und tiefer als Böschung zur Straße).

Bedeutung im Habitatverbund: mittel
Verkehrsdichte: mittel
Brückenindex: 0
Durchlass-Tauglichkeit: ungeeignet

Trennung Wehr Durchlass	<input type="checkbox"/>	keine notwendig	<input type="checkbox"/>
Installation oberhalb Wehr	<input type="checkbox"/>	Markierstruktur Steinsch	<input type="checkbox"/>
Installation unterhalb Wehr	<input type="checkbox"/>	Markierstruktur Ufersubstrat	<input type="checkbox"/>
Entfernung Rechen	<input type="checkbox"/>	Markierstruktur Laufbohle fest	<input type="checkbox"/>
Entfernung sonstige Hindernisse	<input type="checkbox"/>	Markierstruktur Laufbohle schwimmend	<input type="checkbox"/>
Kastendurchlass/Maul eins. Berme	<input type="checkbox"/>	Markierstruktur Podest	<input type="checkbox"/>
Kastendurchlass/Maul beids. Berme	<input checked="" type="checkbox"/>	Verrohrung öffnen	<input checked="" type="checkbox"/>
Markierstruktur einseitig	<input type="checkbox"/>	Leit-/Schutzzäune notwendig	<input type="checkbox"/>
Markierstruktur beidseitig	<input type="checkbox"/>	Leitstrukturen/ -senken einrichten	<input checked="" type="checkbox"/>

Geschwindigkeitsbegrenzung	<input type="checkbox"/>	Bermen an Ufer anbinden	<input type="checkbox"/>
Trockenröhre einbringen	<input checked="" type="checkbox"/>	Wiesenzufahrten verlegen	<input type="checkbox"/>
		Komplexmaßnahmen notwendig	<input type="checkbox"/>
