Einschätzung von Durchlass-Bauwerken und Gefährdung des Fischotters

Aufnahme Nummer: 2231-013 Aufnahme-Datum: 05.04.2011

Gewässername: k.A.
Lage: Groß Rünz
Straße: L 02
Landesstraße
Totfunde: 0

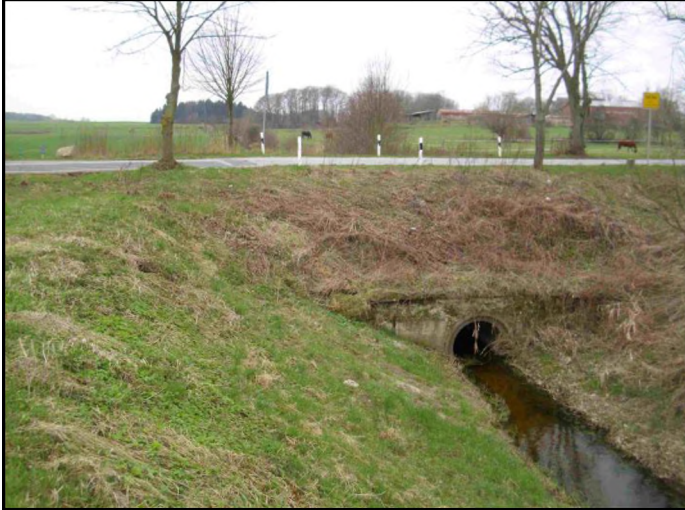
Nr.: 2231-013_001_go.JPG

Störfaktoren: Flutungsgefahr , Böschung ungünstig für wandernde Tiere (zum Gewässer steiler und tiefer als Böschung zur Straße).

Ungünstiges 'Länge zu Durchmesser'-Verhältnis , Turbulenzen oder Turbulenzengefahr nach Regen usw.

Bedeutung im Habitatverbund: gering
Verkehrsdichte: mittel
Brückenindex: 0,087
Durchlass-Tauglichkeit: ungeeignet

Geschwindigkeitsbegrenzung	<input type="checkbox"/>	Bermen an Ufer anbinden	<input type="checkbox"/>
Trockenröhre einbringen	<input checked="" type="checkbox"/>	Wiesenzufahrten verlegen	<input type="checkbox"/>
		Komplexmaßnahmen notwendig	<input type="checkbox"/>
