Einschätzung von Durchlass-Bauwerken und Gefährdung des Fischotters

Aufnahme Nummer: 2231-014

Aufnahme-Datum: 05.04.2011

Gewässername: k.A.
Lage: Warnekow west
Straße: L 02
Landesstraße
Totfunde: 0

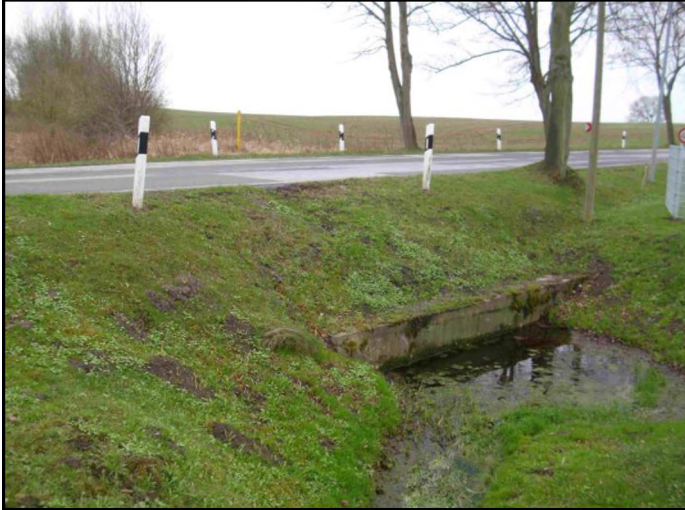
Nr.: 2231-014_001_go.JPG

Störfaktoren: Durchlass vollständig geflutet , Straßengraben offen mit Gewässer verbunden (in 1 oder mehr Richtungen). Gefahr, dass Otter diese Rinnen hochwandern und dann am Ende auf die Straße laufen.

Durchlass vollständig geflutet?

Bedeutung im Habitatverbund: gering
Verkehrsdichte: mittel
Brückenindex: 0
Durchlass-Tauglichkeit: ungeeignet

| Kastendurchlass/Maul eins. Berme | <input checked="" type="checkbox"/> | Markierstruktur Podest | <input type="checkbox"/> |
| Trockenröhre einbringen | <input checked="" type="checkbox"/> | Wiesenzufahrten verlegen | <input type="checkbox"/> |
