Einschätzung von Durchlass-Bauwerken und Gefährdung des Fischotters

Aufnahme Nummer: 2231-015 Aufnahme-Datum: 09.02.2011

Gewässername: k.A.
Lage: Wald Woltendorf
Straße: k.A.
sonstige Straße
Todfunde: 0

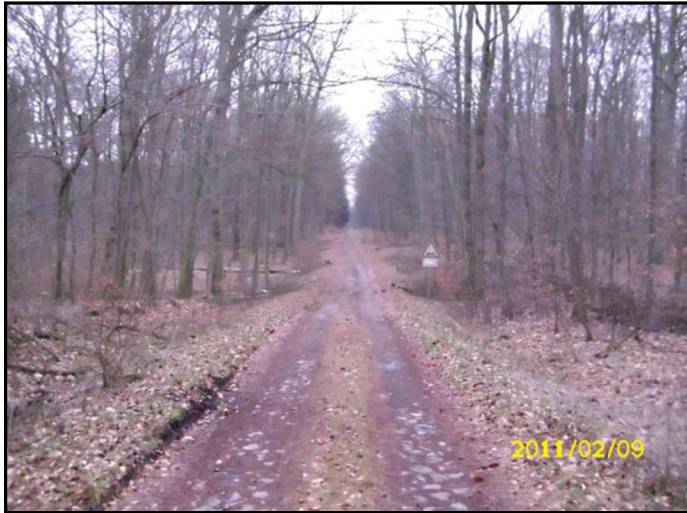
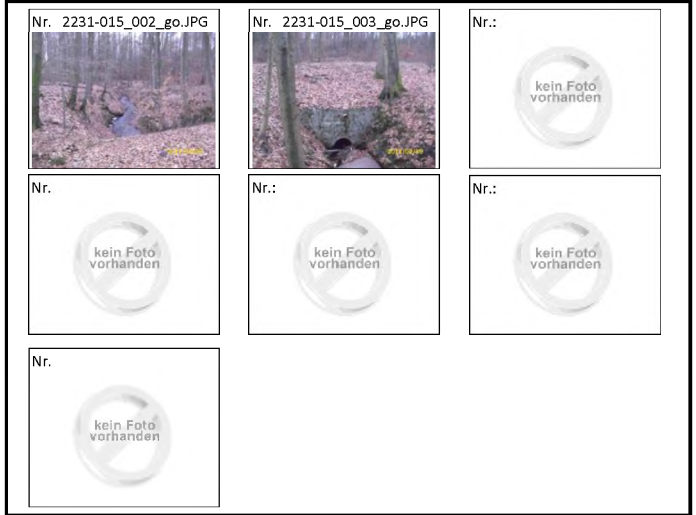
Nr.: 2231-015_001_go.JPG

Störfaktoren: Flutungsgefahr , Böschung ungünstig für wandernde Tiere (zum Gewässer steiler und tiefer als Böschung zur Straße).

Turbulenzen oder Turbulenzengefahr nach Regen usw.

Brückentyp: Rohrdurchlass Durchlaß Durchmesser: k.A.

Lichte Breite [m]: 0,9
Lichte Höhe [m]: 0,4 Brückenlänge [m]: 15

Bedeutung im Habitatverbund: sehr hoch
Verkehrsdichte: gering
Brückenindex: 0,024
Durchlass-Tauglichkeit: ungeeignet

Priorität Festlegung: hoch
