Einschätzung von Durchlass-Bauwerken und Gefährdung des Fischotters

Aufnahme Nummer: 2231-016 Aufnahme-Datum: 09.02.2011

Gewässername: k.A.
Lage: Neu Thurow
Straße: B 208
Bundesstraße
Todfunde: 0

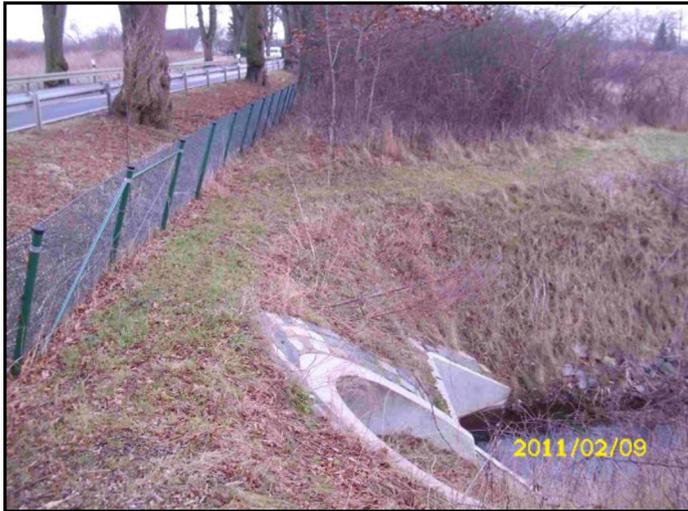
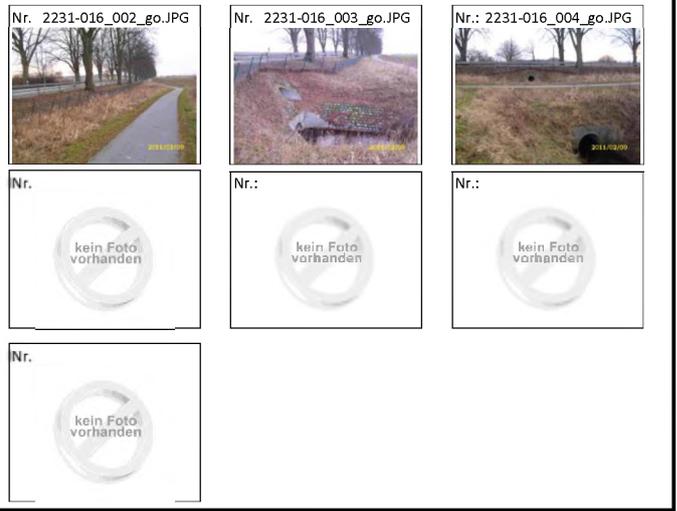
Nr.: 2231-016_001_go.JPG

Störfaktoren: Böschung ungünstig für wandernde Tiere (zum Gewässer steiler und tiefer als Böschung zur Straße).

Parallelweg, der Otter aus dem Wasser und damit auf die Böschung und dichter an die Straße führt. , Durchlass fehlerhaft

sonstige Störfaktoren: Straßengraben offen mit Gewässer verbunden (in 1 oder mehr Richtungen). Gefahr, dass Otter diese Rinnen hochwandern und dann am Ende auf die Straße laufen.

Hier sind mehrere Fehler gemacht, insbesondere bei der Anbindung des linken Ufers. Der Radweg hätte auf die Brücke verlegt werden sollen oder auch mit Otterdurchlass ausgestattet werden müssen.

Geschwindigkeitsbegrenzung	<input type="checkbox"/>	Bermen an Ufer anbinden	<input checked="" type="checkbox"/>
Trockenröhre einbringen	<input type="checkbox"/>	Wiesenzufahrten verlegen	<input type="checkbox"/>
		Komplexmaßnahmen notwendig	<input type="checkbox"/>
