Einschätzung von Durchlass-Bauwerken und Gefährdung des Fischotters

Aufnahme Nummer: 2231-017 Aufnahme-Datum: 09.02.2011

Gewässername: k.A.
Lage: Thurow Horst
Straße: B 208
Bundesstraße
Todfunde: 1

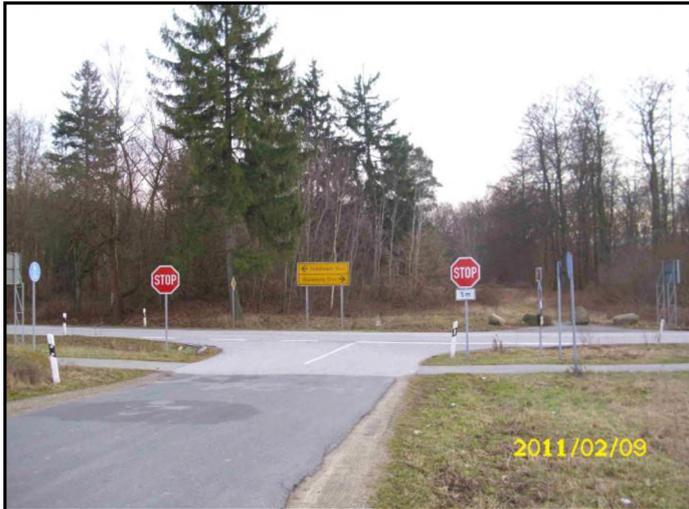
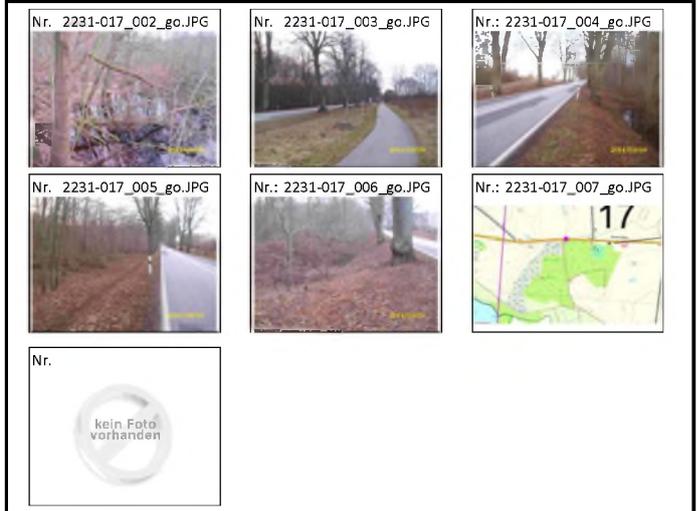
Nr.: 2231-017_001_go.JPG

sonstige Störfaktoren: Durchlass fehlt

Graben endet blind im Straßengraben. Unfälle verhindern ist hier schwierig. Eindeutige Wechsel von Reh, Dachs und Fuchs. Genau im Bereich der Wechsel einen Trockendurchlass einbauen, könnte das Problem lindern, aber nicht komplett lösen.

Geschwindigkeitsbegrenzung	<input type="checkbox"/>	Wiesenzufahrten verlegen	<input type="checkbox"/>
Trockenröhre einbringen	<input checked="" type="checkbox"/>	Komplexmaßnahmen notwendig	<input type="checkbox"/>
