# Einschätzung von Durchlass-Bauwerken und Gefährdung des Fischotters

Aufnahme Nummer: 2231-018 Aufnahme-Datum: 06.04.2011

Gewässername: k.A.  
Lage: Lankower Holz  
Straße: K 7  
Kreisstraße  
Todfunde: 0

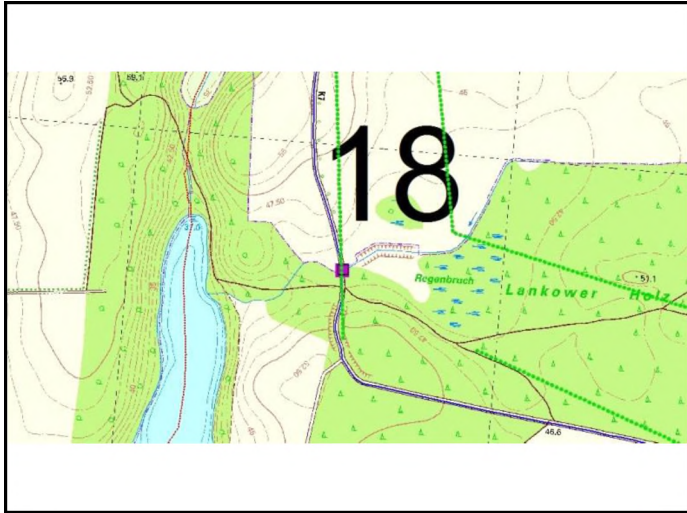
Nr.: 2231-018\_001\_go.JPG

Störfaktoren: Verrohrt

Brückentyp: Rohrdurchlass Durchlaß Durchmesser: k.A.

Bedeutung im Habitatverbund: mittel  
Verkehrsdichte: mittel  
Brückenindex: 0  
Durchlass-Tauglichkeit: ungeeignet

**Priorität Festlegung: hoch**

Geschwindigkeitsbegrenzung	<input type="checkbox"/>	Bermen an Ufer anbinden	<input type="checkbox"/>
Trockenröhre einbringen	<input checked="" type="checkbox"/>	Wiesenzufahrten verlegen	<input type="checkbox"/>
		Komplexmaßnahmen notwendig	<input type="checkbox"/>
