# Einschätzung von Durchlass-Bauwerken und Gefährdung des Fischotters

Aufnahme Nummer: 2231-019 Aufnahme-Datum: 06.04.2011

Gewässername: k.A.  
Lage: Schlagbrücke  
Straße: L 01  
Landesstraße  
Totfunde: 0

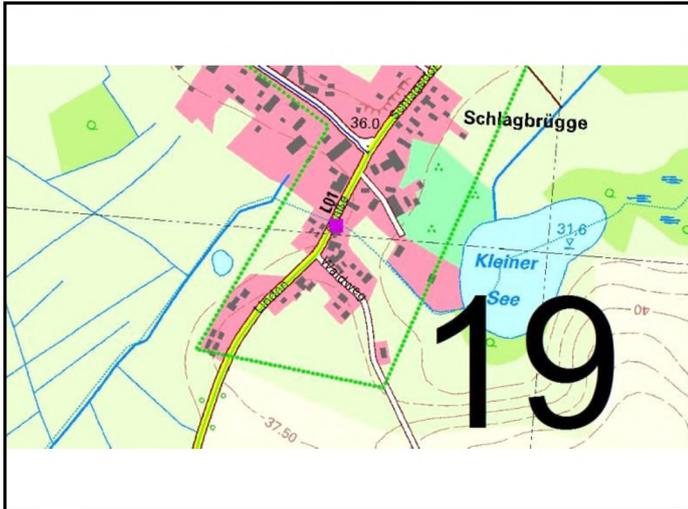
Nr.: 2231-019\_001\_go.JPG

Bedeutung im Habitatverbund: mittel  
Verkehrsdichte: mittel  
Brückenindex: 0  
Durchlass-Tauglichkeit: ungeeignet

Verrohrt und mit Gärten überbaut. Wiederherstellung der Leitlinien/Gewässer ist komplex (an Reitstall vorbei). Wertvolles Feuchtgebiet mit See im Hinterland.

Trennung Wehr Durchlass	<input type="checkbox"/>	keine notwendig	<input checked="" type="checkbox"/>
Installation oberhalb Wehr	<input type="checkbox"/>	Markierstruktur Steinsch	<input type="checkbox"/>
Installation unterhalb Wehr	<input type="checkbox"/>	Markierstruktur Ufersubstrat	<input type="checkbox"/>
Entfernung Rechen	<input type="checkbox"/>	Markierstruktur Laufbohle fest	<input type="checkbox"/>
Entfernung sonstige Hindernisse	<input type="checkbox"/>	Markierstruktur Laufbohle schwimmend	<input type="checkbox"/>
Kastendurchlass/Maul eins. Berme	<input checked="" type="checkbox"/>	Markierstruktur Podest	<input type="checkbox"/>
Kastendurchlass/Maul beids. Berme	<input type="checkbox"/>	Verrohrung öffnen	<input checked="" type="checkbox"/>
Markierstruktur einseitig	<input type="checkbox"/>	Leit-/Schutzzäune notwendig	<input type="checkbox"/>
Markierstruktur beidseitig	<input type="checkbox"/>	Leitstrukturen/ -senken einrichten	<input type="checkbox"/>
