Einschätzung von Durchlass-Bauwerken und Gefährdung des Fischotters

Aufnahme Nummer: 2231-021 Aufnahme-Datum: 05.04.2011

Gewässername: k.A.
Lage: Carlow West
Straße: L 02
Landesstraße
Totfunde: 0

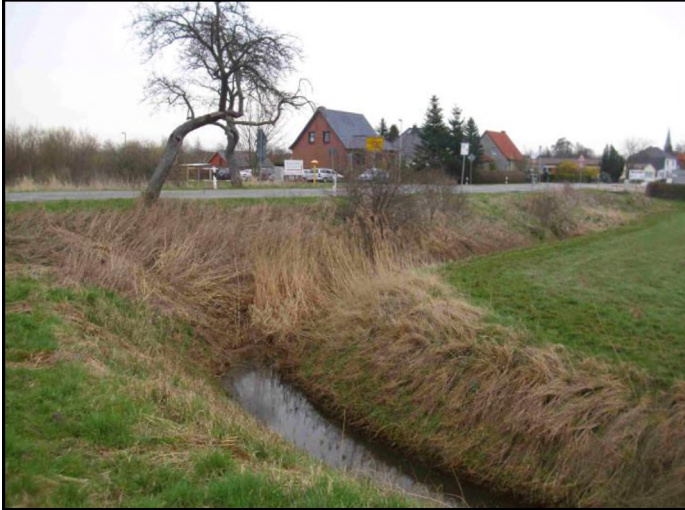
Nr.: 2231-021_001_go.JPG

Störfaktoren: Durchlass vollständig geflutet , Böschung ungünstig für wandernde Tiere (zum Gewässer steiler und tiefer als Böschung zur Straße).

Ungünstiges 'Länge zu Durchmesser'-Verhältnis , Knick im Gewässerverlauf. Gefahr, dass Otter den kürzesten Weg wählen

Geschwindigkeitsbegrenzung	<input type="checkbox"/>	Bermen an Ufer anbinden	<input type="checkbox"/>
Trockenröhre einbringen	<input checked="" type="checkbox"/>	Wiesenzufahrten verlegen	<input type="checkbox"/>
		Komplexmaßnahmen notwendig	<input type="checkbox"/>
