Einschätzung von Durchlass-Bauwerken und Gefährdung des Fischotters

Aufnahme Nummer: 2231-022 Aufnahme-Datum: 05.04.2011

Gewässername: k.A.
Lage: Stove nordwest
Straße: L 02
Landesstraße
Totfunde: 0

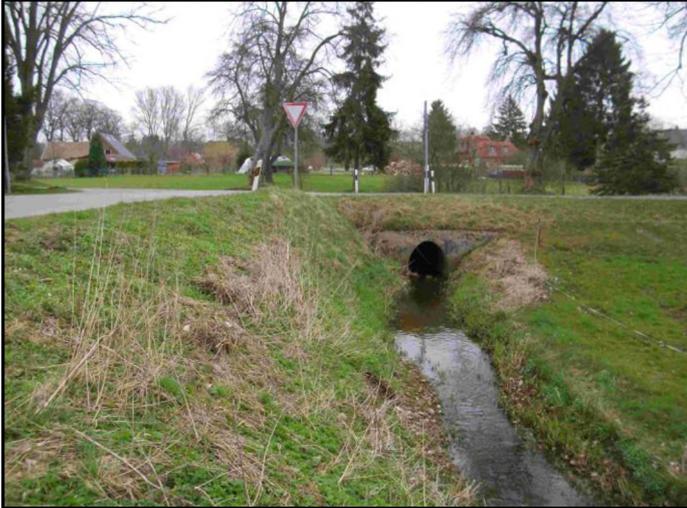
Nr.: 2231-022_001_go.JPG

Störfaktoren: Böschung ungünstig für wandernde Tiere (zum Gewässer steiler und tiefer als Böschung zur Straße). , Ungünstiges 'Länge zu Durchmesser'-Verhältnis , Knick im Gewässerverlauf. Gefahr, dass Otter den kürzesten Weg wählen

Vor und hinter Brücke abschnittsweise verrohrt

sonstige Störfaktoren: Straßengraben offen mit Gewässer verbunden (in 1 oder mehr Richtungen). Gefahr, dass Otter diese Rinnen hochwandern und dann am Ende auf die Straße laufen.

Bedeutung im Habitatverbund: gering
Verkehrsdichte: mittel
Brückenindex: 0,144
Durchlass-Tauglichkeit: ungeeignet

Geschwindigkeitsbegrenzung	<input type="checkbox"/>	Bermen an Ufer anbinden	<input checked="" type="checkbox"/>
Trockenröhre einbringen	<input type="checkbox"/>	Wiesenzufahrten verlegen	<input type="checkbox"/>
		Komplexmaßnahmen notwendig	<input type="checkbox"/>

Ausstieg und Markierstelle an beiden Ufern.
