Einschätzung von Durchlass-Bauwerken und Gefährdung des Fischotters

Aufnahme Nummer: 2231-023 Aufnahme-Datum: 05.04.2011

Gewässername: k.A.
Lage: Wald südl. Lindow
Straße: K 8
Kreisstraße
Todfunde: 0

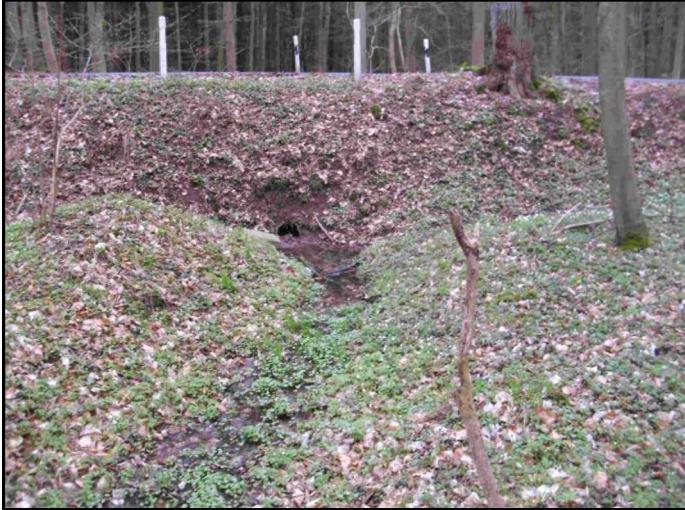
Nr.: 2231-023_001_go.JPG

Störfaktoren: Flutungsgefahr , Böschung ungünstig für wandernde Tiere (zum Gewässer steiler und tiefer als Böschung zur Straße).
Ungünstiges 'Länge zu Durchmesser'-Verhältnis , Zufahrt Wiese/Feld, der Otter aus dem Wasser und damit auf die Böschung und dichter an die Straße führt.

sonstige Störfaktoren: Straßengraben offen mit Gewässer verbunden (in 1 oder mehr Richtungen). Gefahr, dass Otter diese Rinnen hochwandern und dann am Ende auf die Straße laufen.

Bedeutung im Habitatverbund: gering
Verkehrsdichte: mittel
Brückenindex: 0
Durchlass-Tauglichkeit: ungeeignet

Geschwindigkeitsbegrenzung	<input type="checkbox"/>	Bermen an Ufer anbinden	<input type="checkbox"/>
Trockenröhre einbringen	<input checked="" type="checkbox"/>	Wiesenzufahrten verlegen	<input type="checkbox"/>
		Komplexmaßnahmen notwendig	<input type="checkbox"/>
