Einschätzung von Durchlass-Bauwerken und Gefährdung des Fischotters

Aufnahme Nummer: 2231-024 Aufnahme-Datum: 05.04.2011

Gewässername: k.A.
Lage: Waldrand südl. Lindow n
Straße: K 8
Kreisstraße
Totfunde: 0

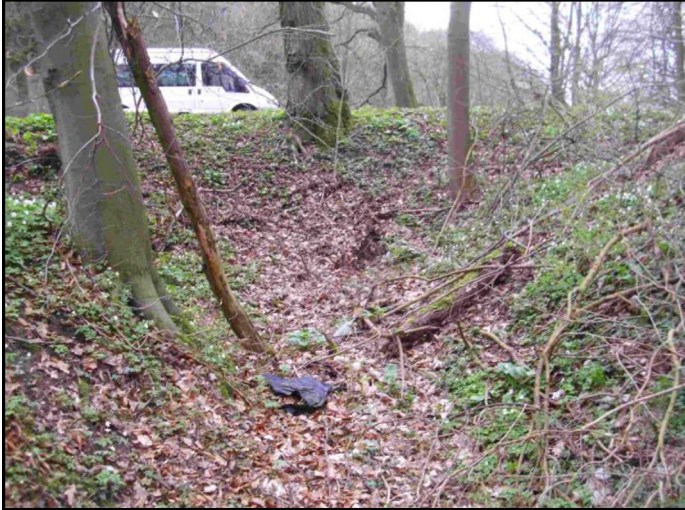
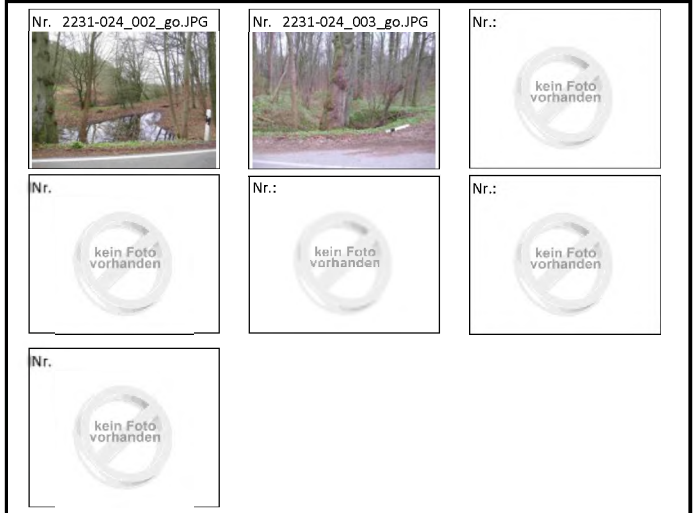
Nr.: 2231-024_001_go.JPG

Störfaktoren: Durchlass vollständig geflutet

Straßengraben offen mit Gewässer verbunden (in 1 oder mehr Richtungen). Gefahr, dass Otter diese Rinnen hochwandern und dann am Ende auf die Straße laufen.

Bedeutung im Habitatverbund: gering
Verkehrsdichte: mittel
Brückenindex: 0
Durchlass-Tauglichkeit: ungeeignet

| Kastendurchlass/Maul eins. Berme | <input checked="" type="checkbox"/> | Markierstruktur Podest | <input type="checkbox"/> |
| Trockenröhre einbringen | <input checked="" type="checkbox"/> | Wiesenzufahrten verlegen | <input type="checkbox"/> |
