Einschätzung von Durchlass-Bauwerken und Gefährdung des Fischotters

Aufnahme Nummer: 2232-002 Aufnahme-Datum: 05.04.2011

Gewässername: k.A.
Lage: Rehna Nordwest
Straße: B 104
Bundesstraße
Totfunde: 0

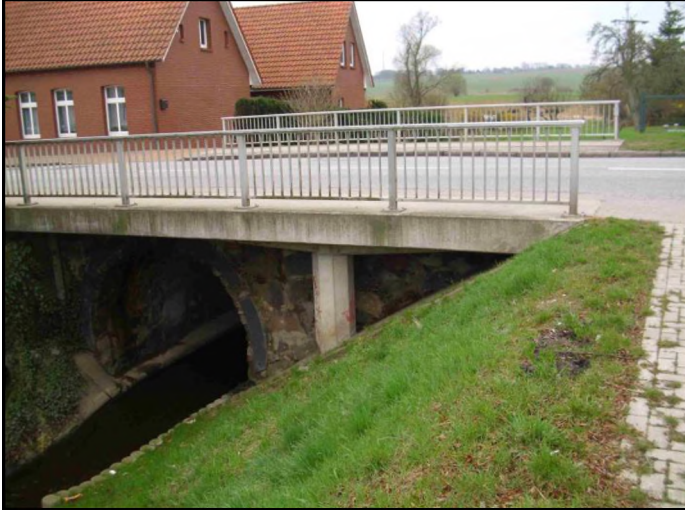
Nr.: 2232-002_001_go.JPG

Störfaktoren: Böschung ungünstig für wandernde Tiere (zum Gewässer steiler und tiefer als Böschung zur Straße).

Berme zu flach bei Turbulenzgefahr

Geschwindigkeitsbegrenzung	<input type="checkbox"/>	Bermen an Ufer anbinden	<input checked="" type="checkbox"/>
Trockenröhre einbringen	<input type="checkbox"/>	Wiesenzufahrten verlegen	<input type="checkbox"/>
		Komplexmaßnahmen notwendig	<input type="checkbox"/>
