Einschätzung von Durchlass-Bauwerken und Gefährdung des Fischotters

Aufnahme Nummer: 2232-003

Aufnahme-Datum: 05.04.2011

Gewässername: Radegast
Lage: Rehna Mühlenstr.
Straße: k.A.
sonstige Straße
Todfunde: 0

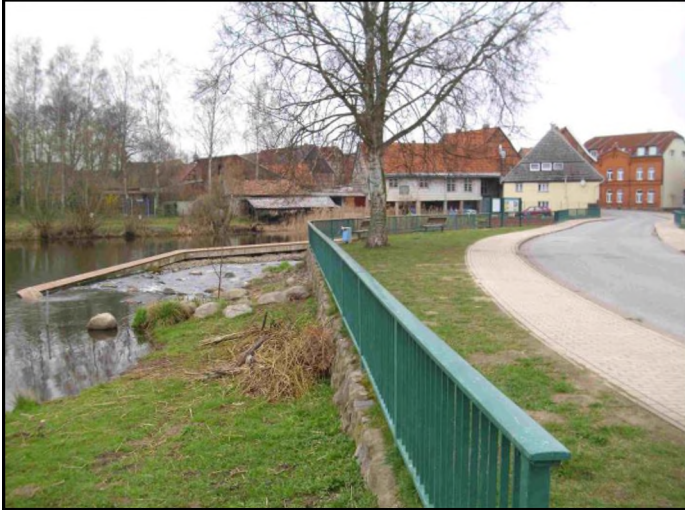
Nr.: 2232-003_001_go.JPG

Störfaktoren: Ungünstiges 'Länge zu Durchmesser'-Verhältnis , Knick im Gewässerverlauf. Gefahr, dass Otter den kürzesten Weg wählen

Turbulenzen oder Turbulenzengefahr nach Regen usw.

Lichte Breite [m]: 2,8
Lichte Höhe [m]: 1,7
Bermen-Anzahl: keine
Bermenform: keine
Bermen-Neigung: keine
Bermen-Breite [m]: keine
keine

Bedeutung im Habitatverbund: sehr hoch
Verkehrsdichte: mittel
Brückenindex: 0,68
Durchlass-Tauglichkeit: ungeeignet
