Einschätzung von Durchlass-Bauwerken und Gefährdung des Fischotters

Aufnahme Nummer: 2232-008 Aufnahme-Datum: 05.04.2011

Gewässername: Tiene
Lage: Köchelstorf
Straße: L 02
Landesstraße
Totfunde: 0

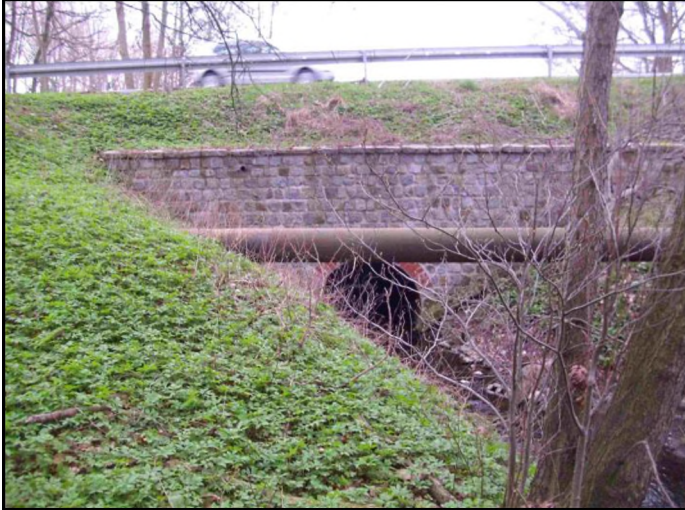
Nr.: 2232-008_001_go.JPG

Störfaktoren: Ungünstiges 'Länge zu Durchmesser'-Verhältnis, Turbulenzen oder Turbulenzengefahr nach Regen usw.

Brückentyp: Rohrdurchlass Durchlaß Durchmesser: k.A.

Lichte Breite [m]: 1,8
Lichte Höhe [m]: 1,4 Brückenlänge [m]: 14

Lage zu Siedlungen: k.A.
Kombinierte Brücken: keine kombinierte Brücke
Gewässerverbund: lineares Gew. ohne bed. Nebengew., beidseitig
mehrere Gewässersysteme
Passagemöglichkeit für: nur Fische
Bottleneck:
Fähengebiet:

Bedeutung im Habitatverbund: mittel
Verkehrsdichte: mittel
Brückenindex: 0,18
Durchlass-Tauglichkeit: ungeeignet

Geschwindigkeitsbegrenzung	<input type="checkbox"/>	Bermen an Ufer anbinden	<input type="checkbox"/>
Trockenröhre einbringen	<input checked="" type="checkbox"/>	Wiesenzufahrten verlegen	<input type="checkbox"/>
		Komplexmaßnahmen notwendig	<input checked="" type="checkbox"/>
