Einschätzung von Durchlass-Bauwerken und Gefährdung des Fischotters

Aufnahme Nummer: 2232-009 Aufnahme-Datum: 09.02.2011

Gewässername: Radegast
Lage: Holdorf Radegast
Straße: k.A.
sonstige Straße
Todfunde: 0

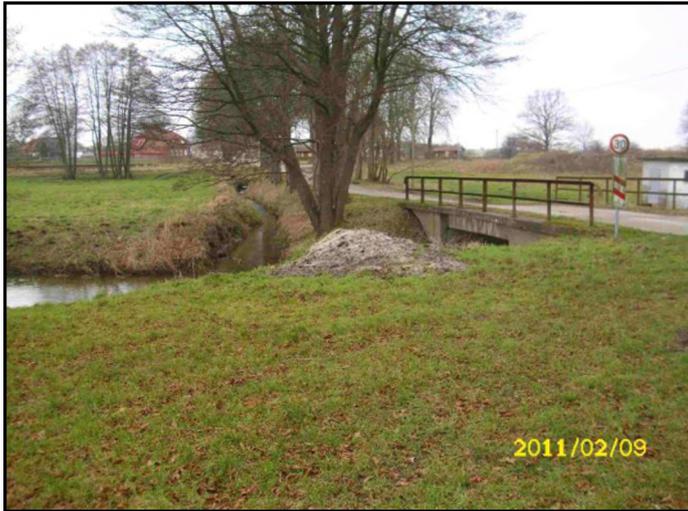
Nr.: 2232-009_001_go.JPG

Störfaktoren: Böschung ungünstig für wandernde Tiere (zum Gewässer steiler und tiefer als Böschung zur Straße).

Bermen fehlen

Bedeutung im Habitatverbund: sehr hoch
Verkehrsdichte: gering
Brückenindex: 1,071
Durchlass-Tauglichkeit: ungeeignet

Geschwindigkeitsbegrenzung	<input checked="" type="checkbox"/>	Bermen an Ufer anbinden	<input type="checkbox"/>
Trockenröhre einbringen	<input type="checkbox"/>	Wiesenzufahrten verlegen	<input type="checkbox"/>
		Komplexmaßnahmen notwendig	<input type="checkbox"/>
