# Einschätzung von Durchlass-Bauwerken und Gefährdung des Fischotters

Aufnahme Nummer: 2232-011

Aufnahme-Datum: 09.02.2011

Gewässername: k.A.  
Lage: Buchholz  
Straße: K 23  
Kreisstraße  
Todfunde: 0

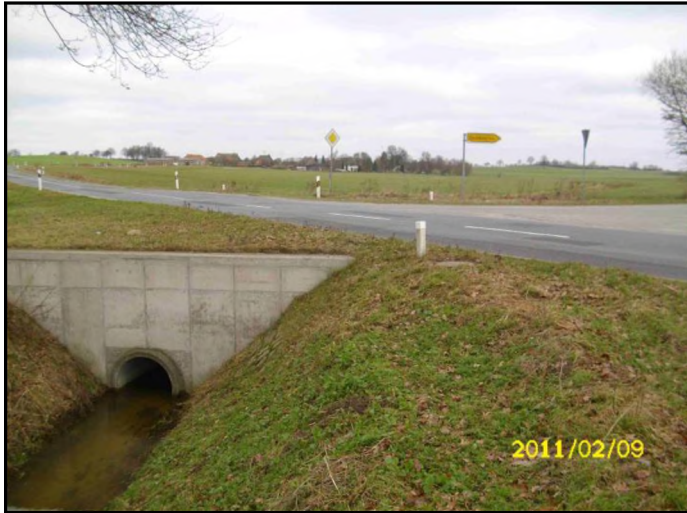
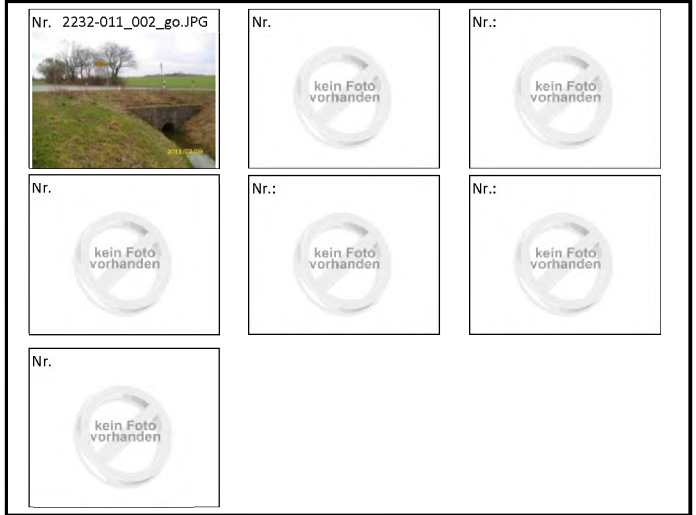
Nr.: 2232-011\_001\_go.JPG

Störfaktoren: Flutungsgefahr, Böschung ungünstig für wandernde Tiere (zum Gewässer steiler und tiefer als Böschung zur Straße).

Ungünstiges 'Länge zu Durchmesser'-Verhältnis

Bedeutung im Habitatverbund: mittel  
Verkehrsdichte: mittel  
Brückenindex: 0,035  
Durchlass-Tauglichkeit: ungeeignet

Geschwindigkeitsbegrenzung	<input type="checkbox"/>	Bermen an Ufer anbinden	<input type="checkbox"/>
Trockenröhre einbringen	<input checked="" type="checkbox"/>	Wiesenzufahrten verlegen	<input type="checkbox"/>
		Komplexmaßnahmen notwendig	<input type="checkbox"/>
