# Einschätzung von Durchlass-Bauwerken und Gefährdung des Fischotters

Aufnahme Nummer: 2232-012 Aufnahme-Datum: 09.02.2011

Gewässername: k.A.  
Lage: Holdorf Fliess süd  
Straße: K 49  
Kreisstraße  
Todfunde: 0

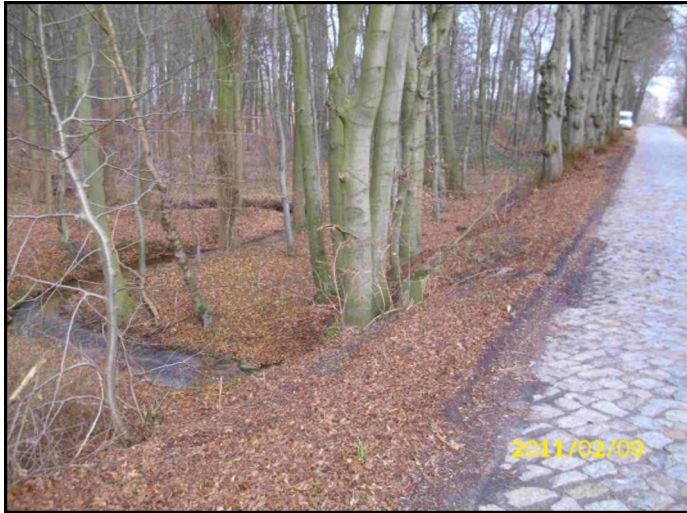
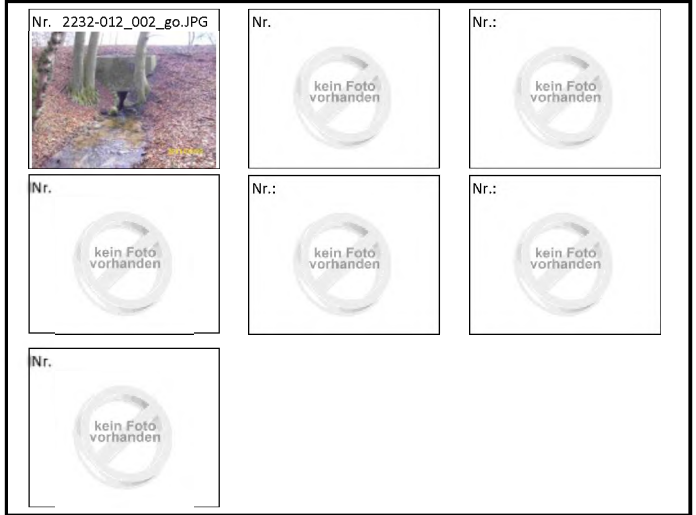
Nr.: 2232-012\_001\_go.JPG

Bedeutung im Habitatverbund: mittel  
Verkehrsdichte: gering  
Brückenindex: 0,015  
Durchlass-Tauglichkeit: ungeeignet

Geschwindigkeitsbegrenzung	<input checked="" type="checkbox"/>	Bermen an Ufer anbinden	<input type="checkbox"/>
Trockenröhre einbringen	<input checked="" type="checkbox"/>	Wiesenzufahrten verlegen	<input type="checkbox"/>
		Komplexmaßnahmen notwendig	<input type="checkbox"/>
